¡Qué no baje el telón!

Análisis de la inestabilidad

Descripción y análisis del marco de fisuras

Bloque 11

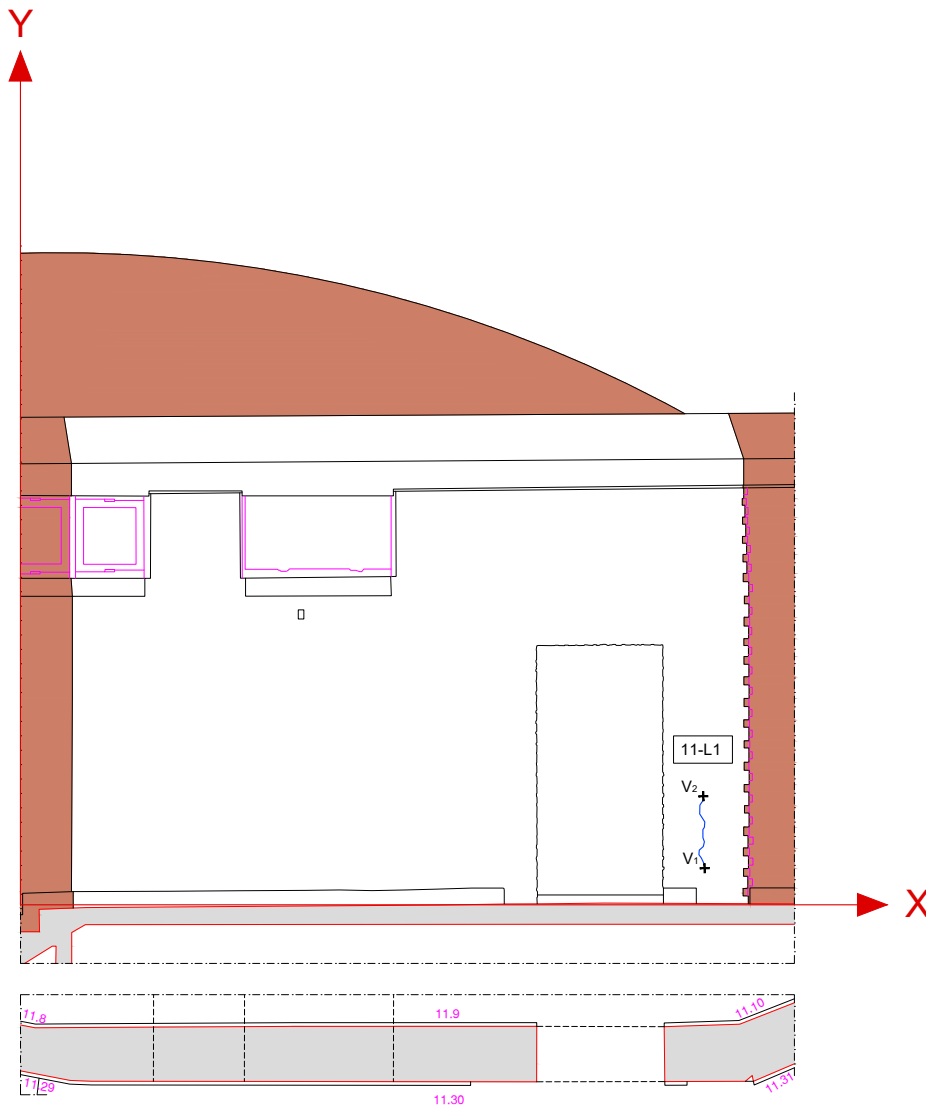
SUPERFICIE		11.30		LESIONES			11.L1			OTRO								
NÚMERO LESIÓN	LUGAR	POSICIÓN (m)		LONGITUD (m)	ANCHO (mm)	PROFUNDIDAD			COMPLANARIDAD		TIPOLOGÍA			DIRECCIÓN				
		X	Y		G	P	P/S	N.R.	C	N.C.	V	Λ	//	f	→	↑	↖	
11.L1	V1	6.02	0.33	0.70	0-3				√		√				√		√	
	V2	6.03	0.95

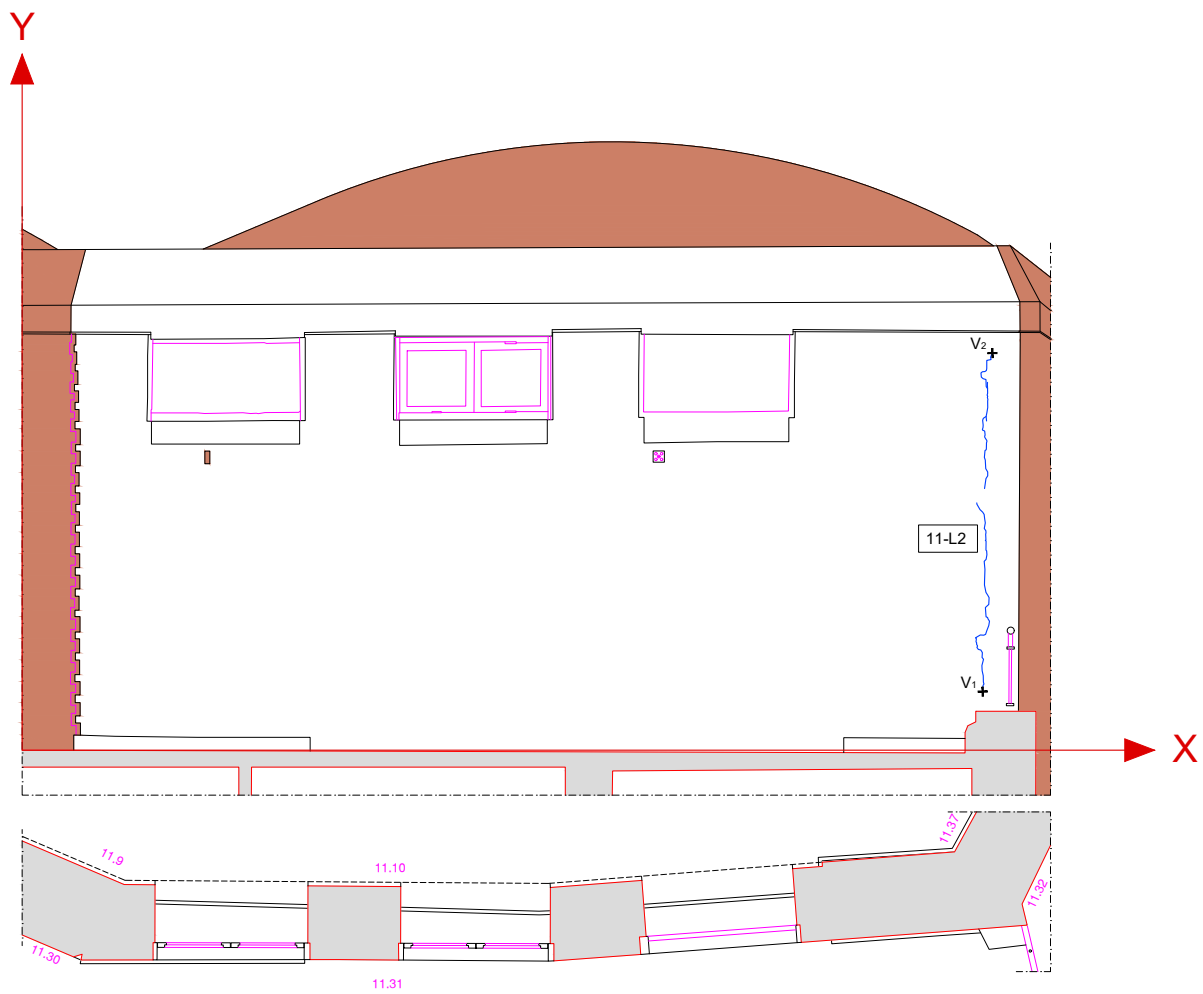
SUPERFICIE		11.31		LESIONES				11.L2				OTRO						
NÚMERO LESIÓN	LUGAR	POSICIÓN (m)		LONGITUD (m)	ANCHO (mm)		PROFUNDIDAD			COMPLANARIDAD		TIPOLOGÍA			DIRECCIÓN			
		X	Y		G	P	P/S	N.R.	C	N.C.	V	Λ	//	f	→	↑	↖	
11.L2	V1	8.47	0.56	2.98	3-6		14				√		√				√	
	V2	8.55	3.50

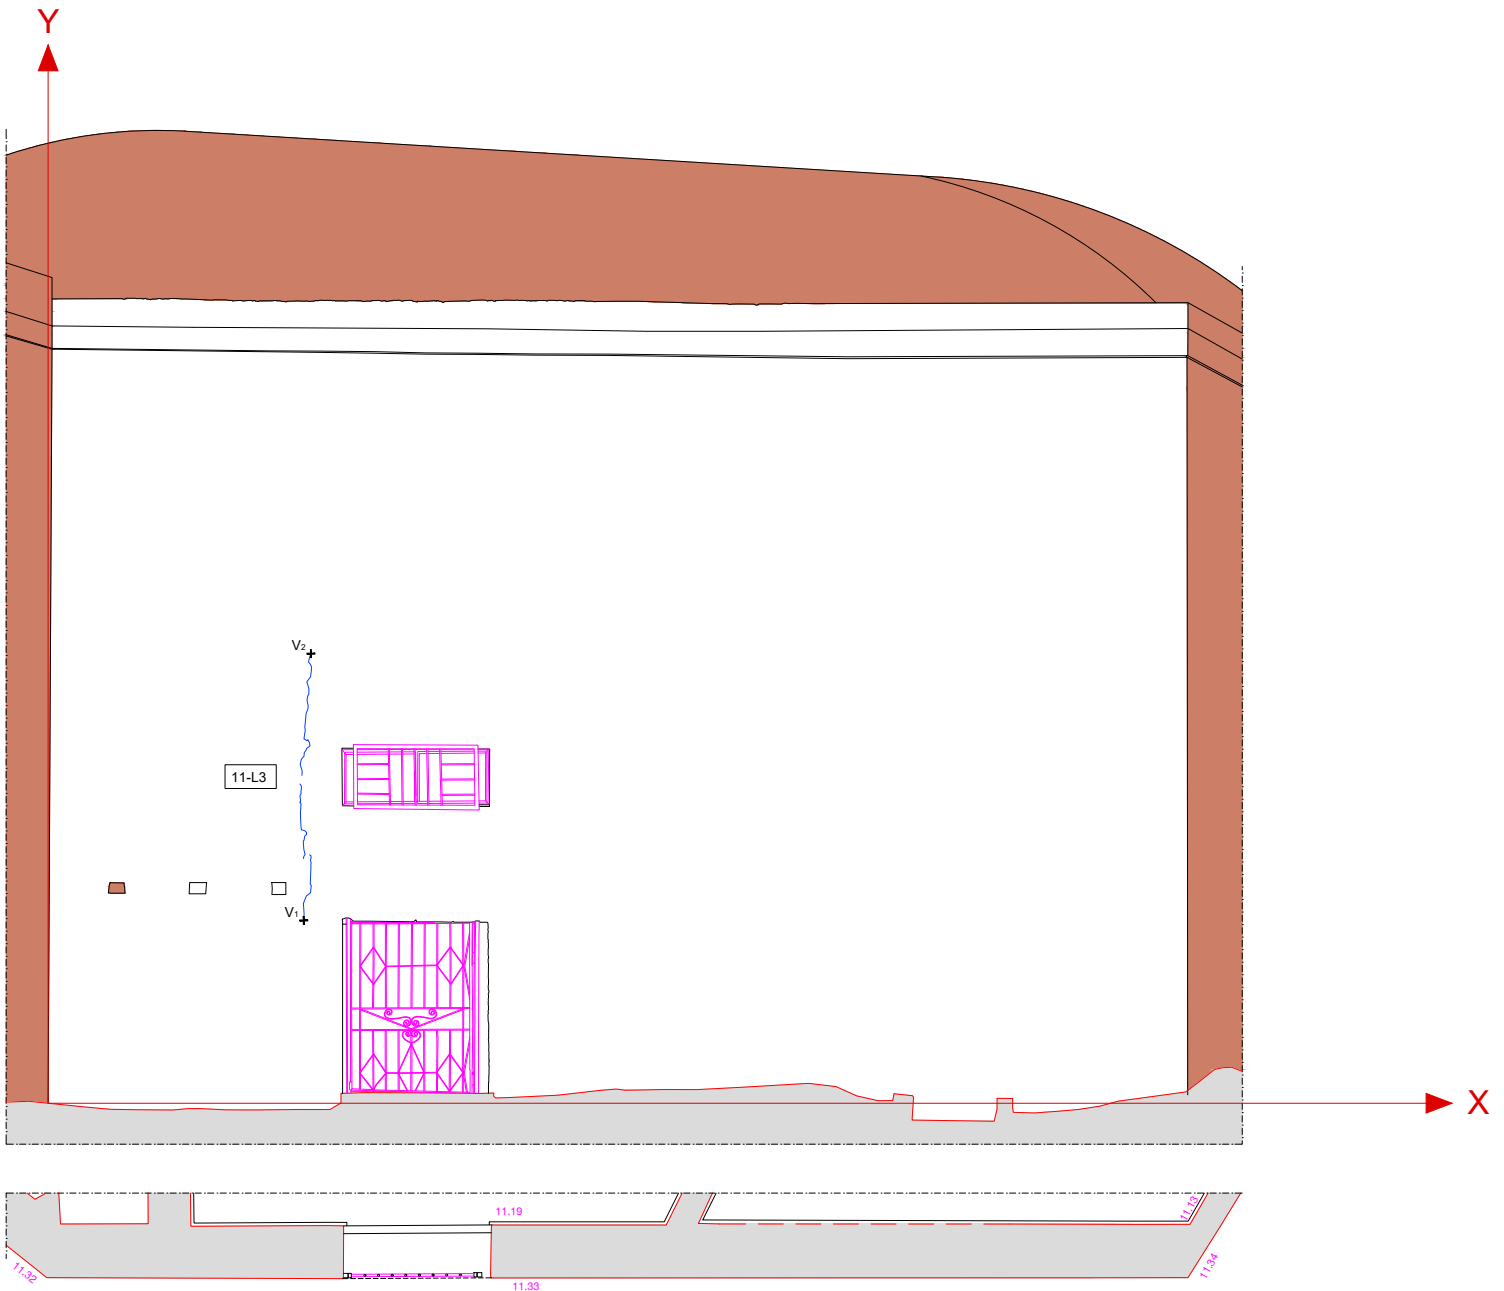
SUPERFICIE		11.33		LESIONES			11.L3			OTRO							
NÚMERO LESIÓN	LUGAR	POSICIÓN (m)		LONGITUD (m)	ANCHO (mm)	PROFUNDIDAD			COMPLANARIDAD		TIPOLOGÍA			DIRECCIÓN			
		X	Y		G	P	P/S	N.R.	C	N.C.	V	Λ	//	f	→	↑	↖
11.L3	V1	2.60	1.92	2.70	3-6	14				√		√				√	
	V2	2.64	4.56

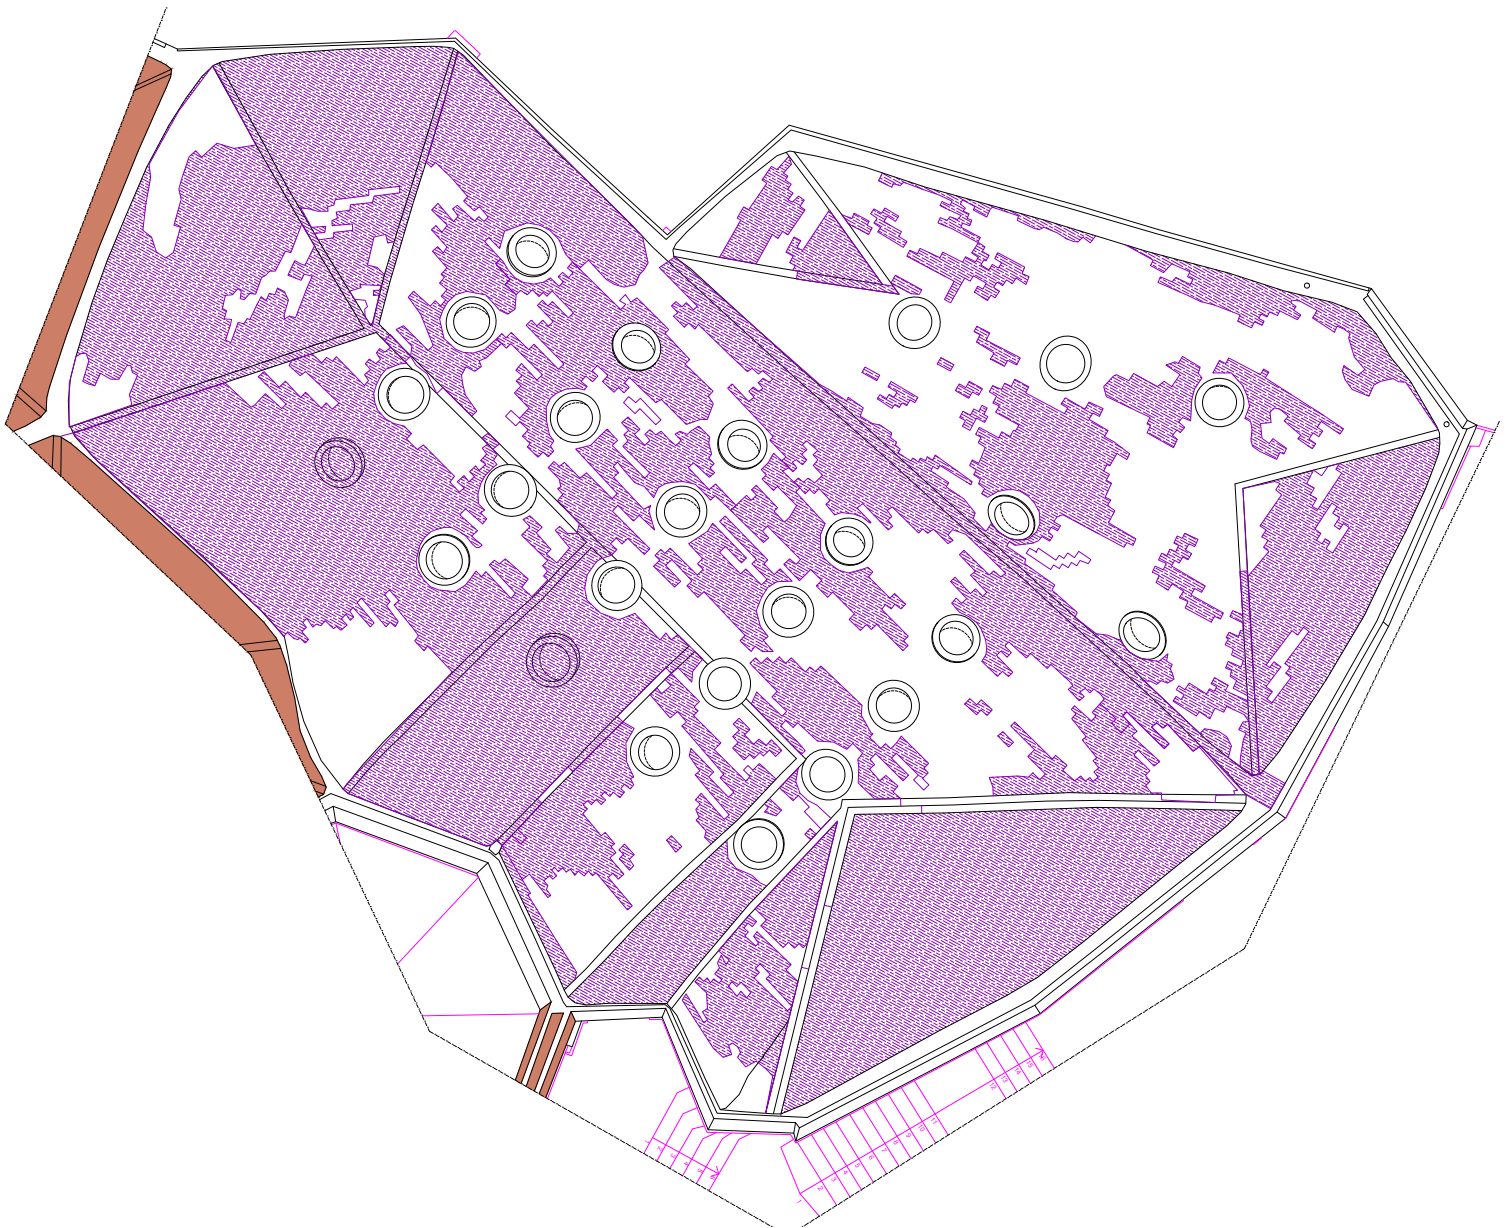
SUPERFICIE	LESIONES	OTRO
Erosión profunda o desprendimiento de rasillas - extensión > 85% de la superficie

- Las bóvedas parecen haber conservado su estado original, aunque más del 85% de las rasillas del extradós, por lo que se puede ver en los fotoplanos, están muy erosionadas y/o desprendidas. En el intradós hay lesiones difusas longitudinales, casi equidistantes de los obturadores, y transversales a la bóveda. A partir de los fotoplanos sólo fue posible comprobar que dichas lesiones lesión sean pasantes, así como lo documentan los análisis previos realizados por el ingeniero Quevedo Sotolongo, que puedan tener un vientre que difícilmente supera los 10 mm.

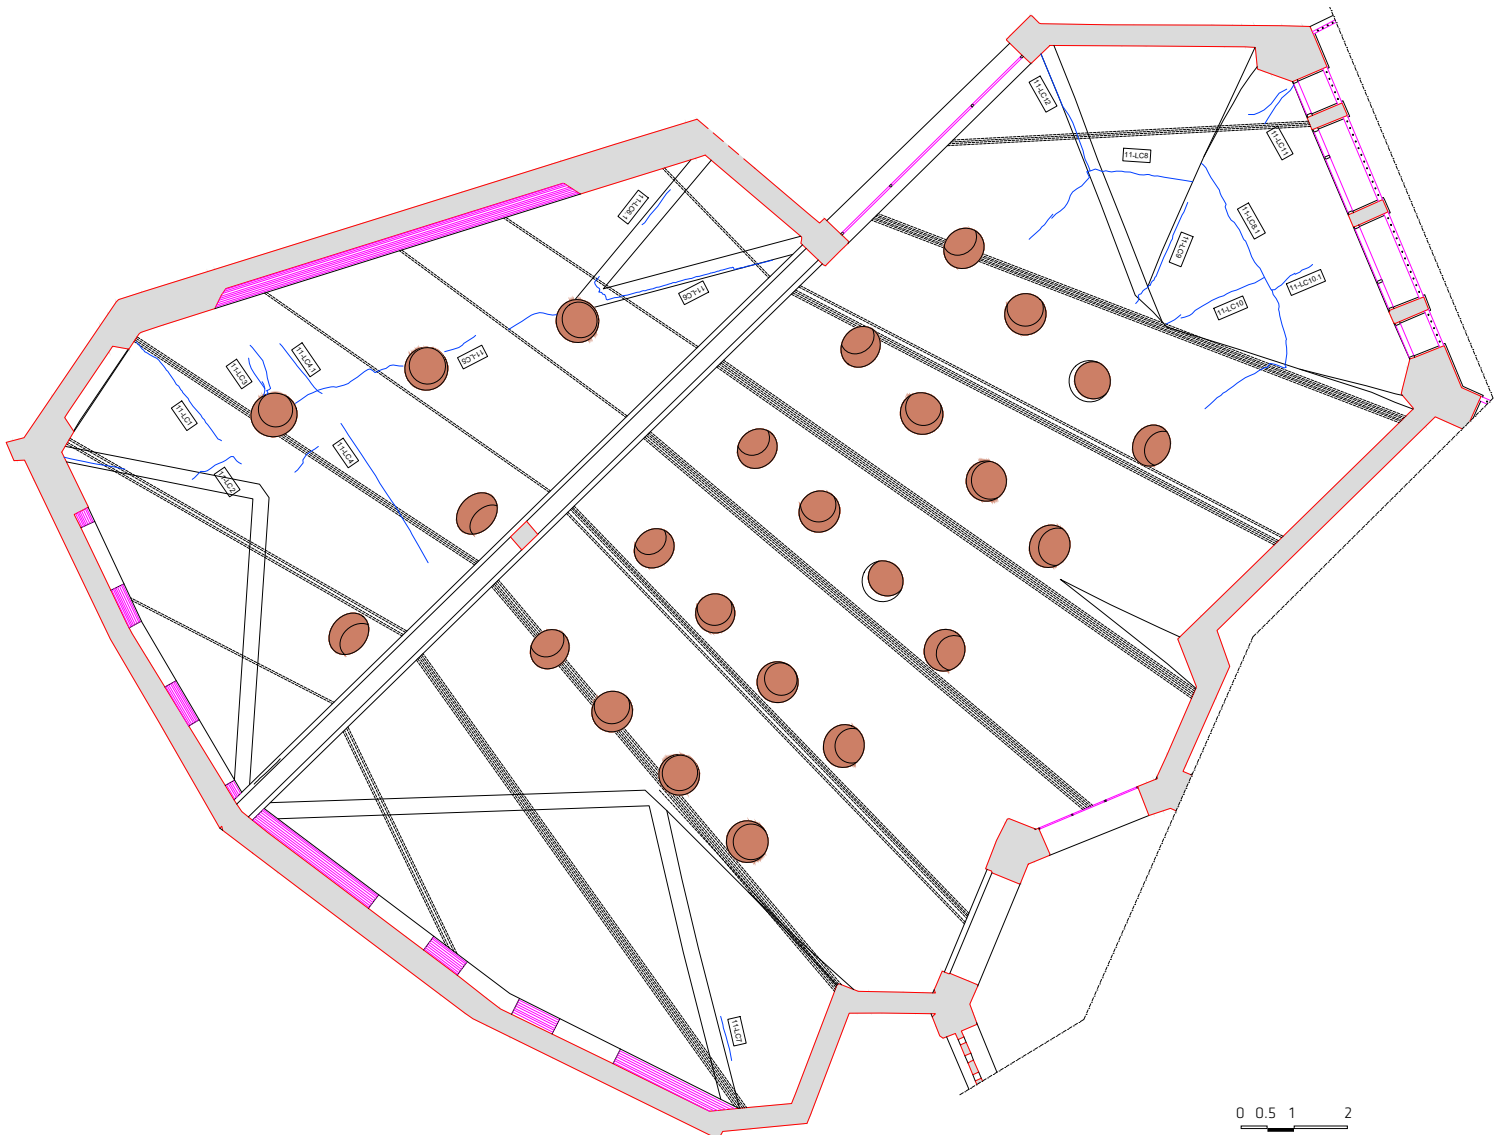
SUPERFICIE		LESIONES			11.CL1 - 11.CL12				OTRO								
NÚMERO LESIÓN	LUGAR	POSICIÓN (m)		LONGITUD (m)	ANCHO (mm)	PROFUNDIDAD			COMPLANARIDAD		TIPOLOGÍA				DIRECCIÓN		
		X	Y			P	P/S	N.R.	C	N.C.	V	Λ	//	f	→	↑	↖
11.LC1	-	-	-	2.53	N.D.			√									
11.LC2	-	-	-	1.13	N.D.			√									
11.LC3	-	-	-	1.11-0.70	N.D.			√									
11.LC4 -4.1	-	-	-	3.13-1.25	N.D.			√									
11.LC5	-	-	-	2.28-0.67-1.00	N.D.			√									
11.LC6-6.1	-	-	-	3.93-0.86	N.D.			√									
11.LC7	-	-	-	0.86	N.D.			√									
11.LC8 - 8.1	-	-	-	3.85-6.20	N.D.			√									
11.LC9	-	-	-	2.23	N.D.			√									
11.LC10-10.1	-	-	-	2.08-0.90	N.D.			√									
11.LC11	-	-	-	0.91-0.93	N.D.			√									
11.LC12	-	-	-	2.42	N.D.			√

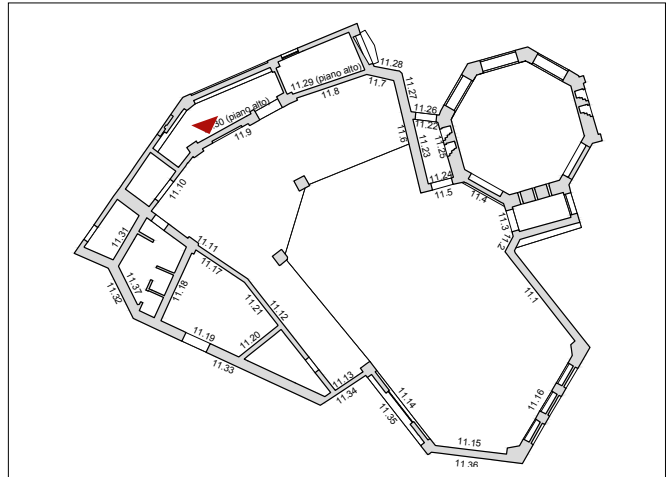
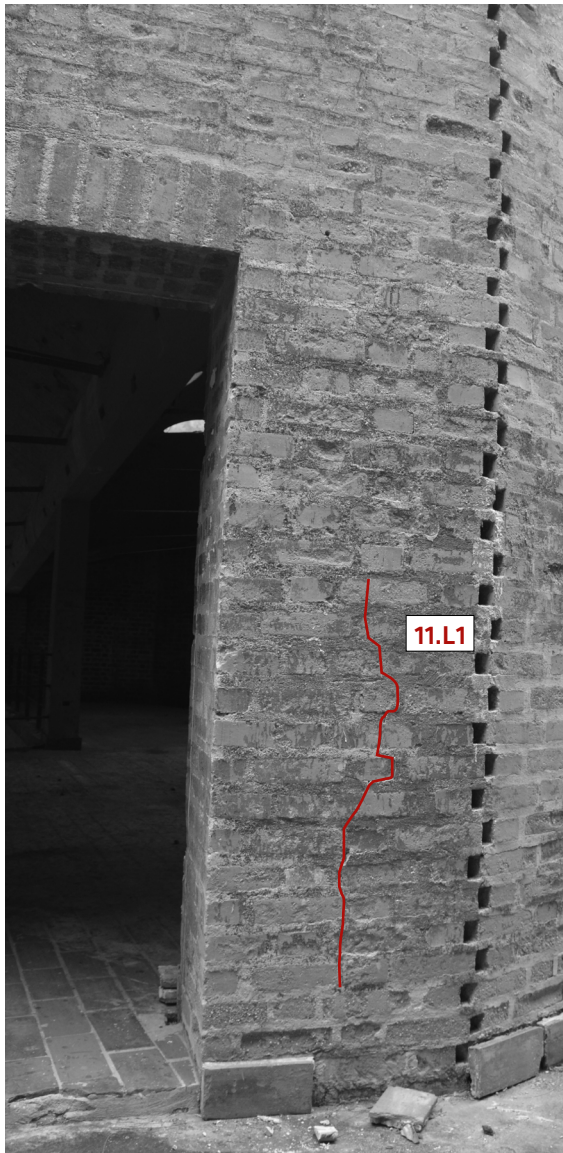
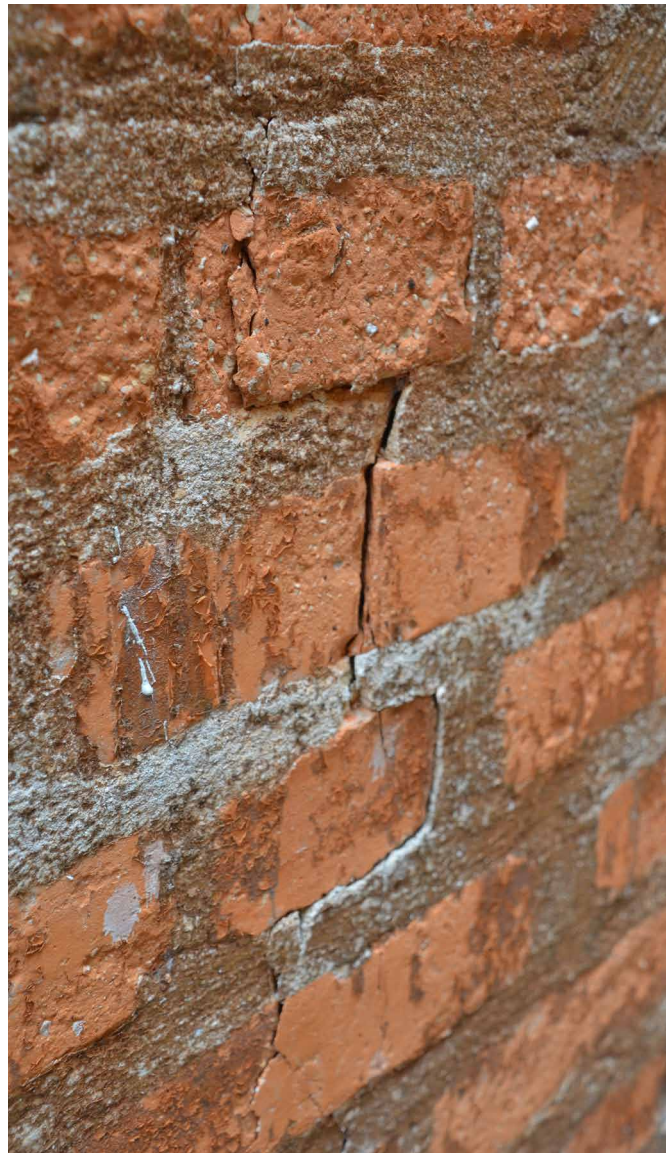
UBICACIÓN	BLOQUE	11	EXTERIOR/INTERIOR
	PLANTA	P1	SUPERFICIE 11.30
LESIÓN			11.L1

PASANTE: NO

DESARROLLO: principalmente vertical

ANCHURA DEL VIENTRE (MM): 0-3

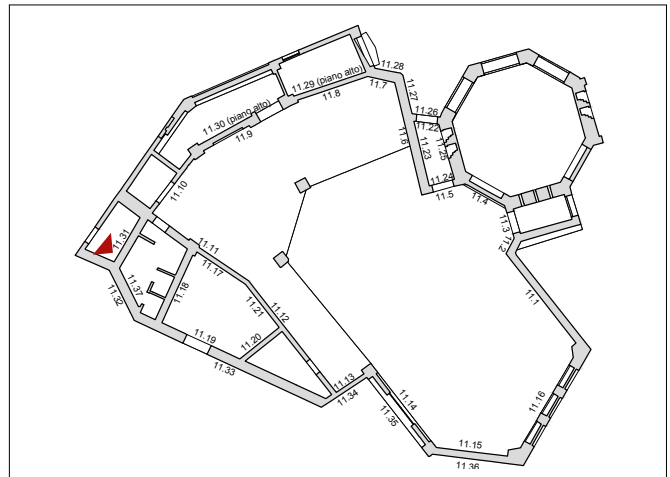
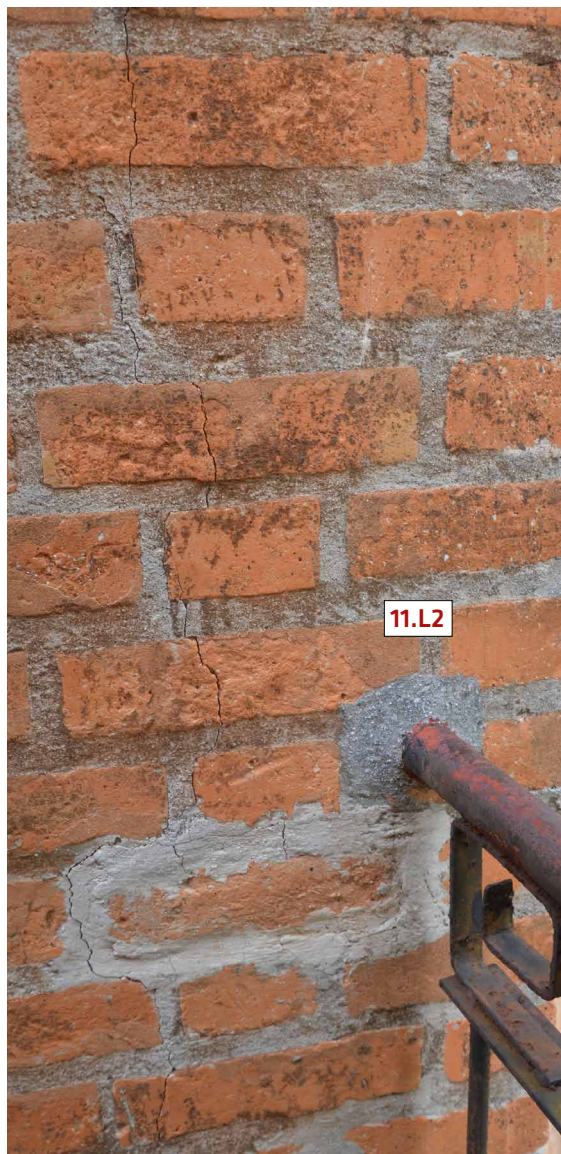
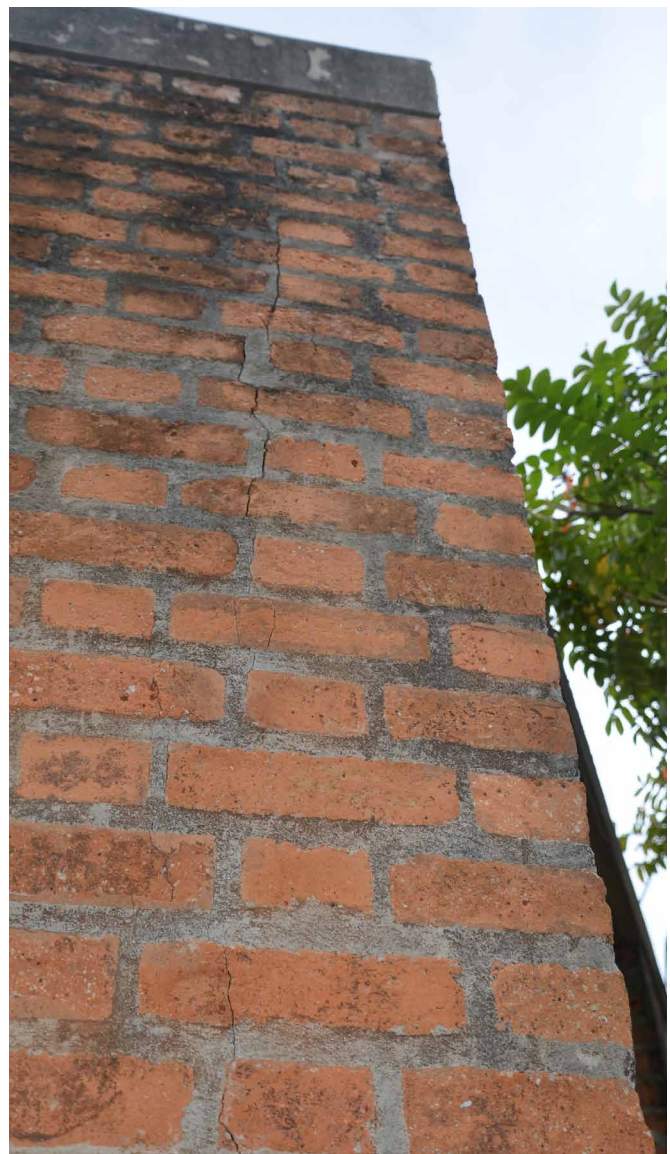
UBICACIÓN	BLOQUE	11	EXTERIOR/INTERIOR
	PLANTA	P1	SUPERFICIE 11.31
LESIÓN			11.L2

DESCRIPCIÓN	
PASANTE:	NO
DESARROLLO:	principalmente vertical
ANCHURA DEL VIENTRE (MM):	3-6
OTRO:

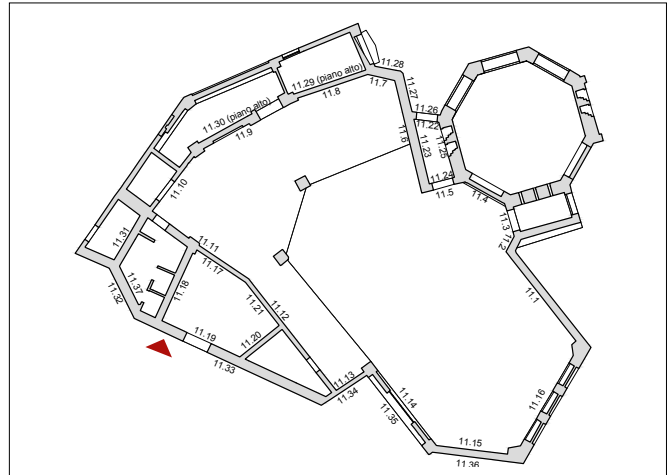
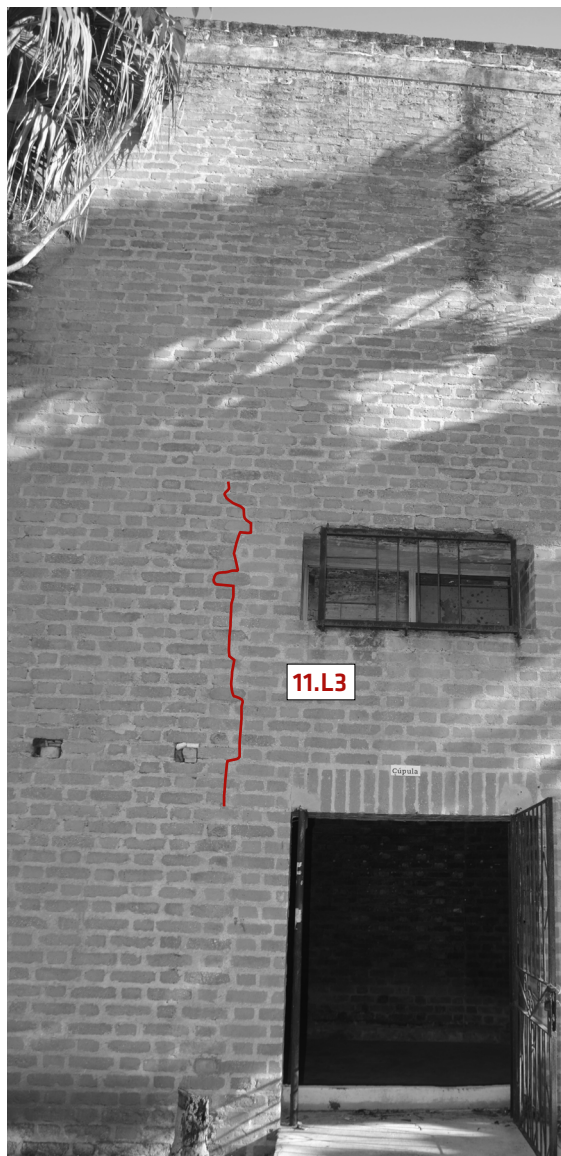
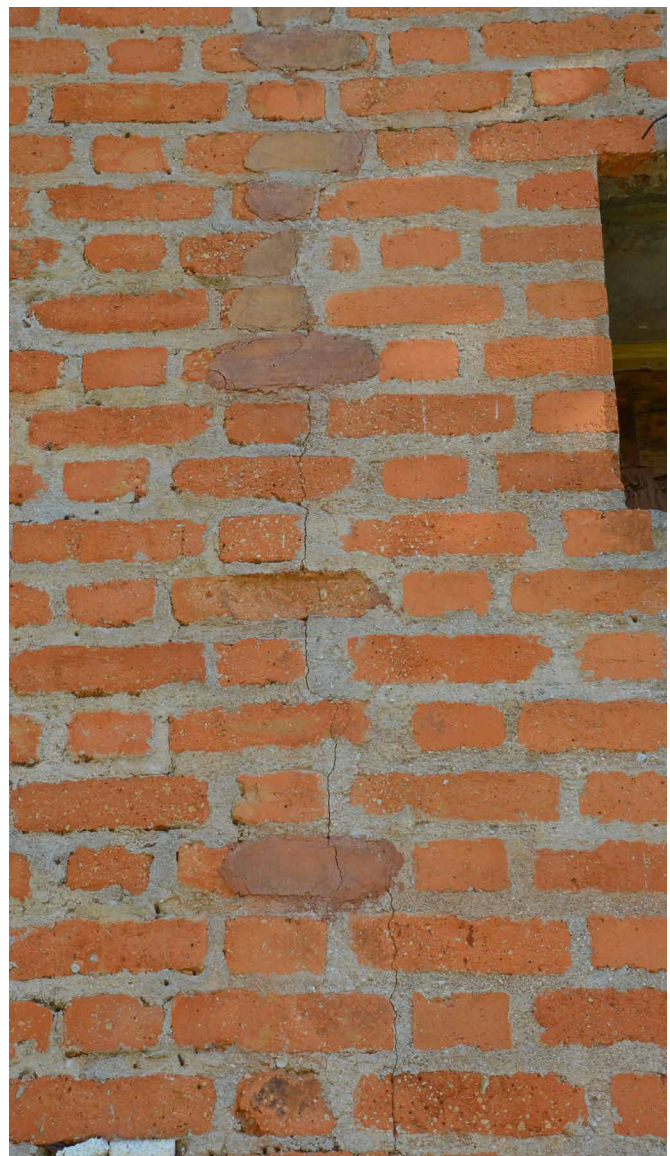
UBICACIÓN	BLOQUE	11	EXTERIOR/INTERIOR
	PLANTA	PT	SUPERFICIE 11.32
LESIÓN			11.L3

PASANTE: NO

DESARROLLO: principalmente vertical

ANCHURA DEL VIENTRE (MM): 3-6

- La presencia de grietas predominantemente verticales se concentra en los muros exteriores y principalmente en los de mayor altura en las esquinas, sometidas a la mayor tensión por el empuje de las bóvedas. Uno de ellos, el 11.L3, tiene parches incongruentes, probablemente un signo de un intento de rejuntado. En cualquier caso, ninguna de las tres lesiones es pasante. Las otras lesiones presentes, aunque en la mayoría de los casos no ha sido posible levantarla directamente, se puede afirmar que son en su mayoría superficiales y en todo caso con una anchura de vientre que apenas supera los 3-10 mm.

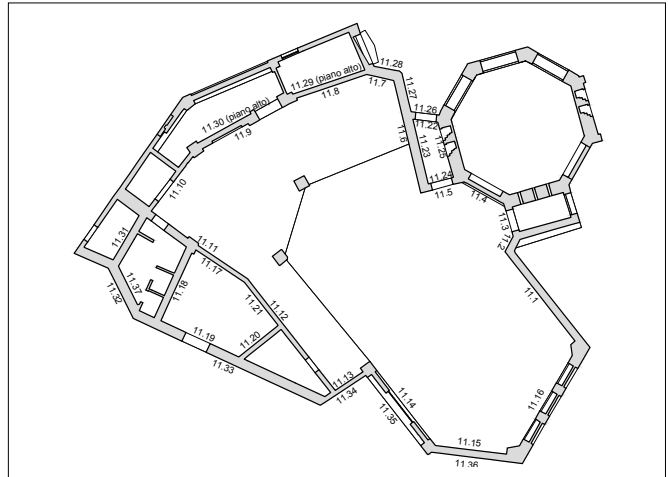
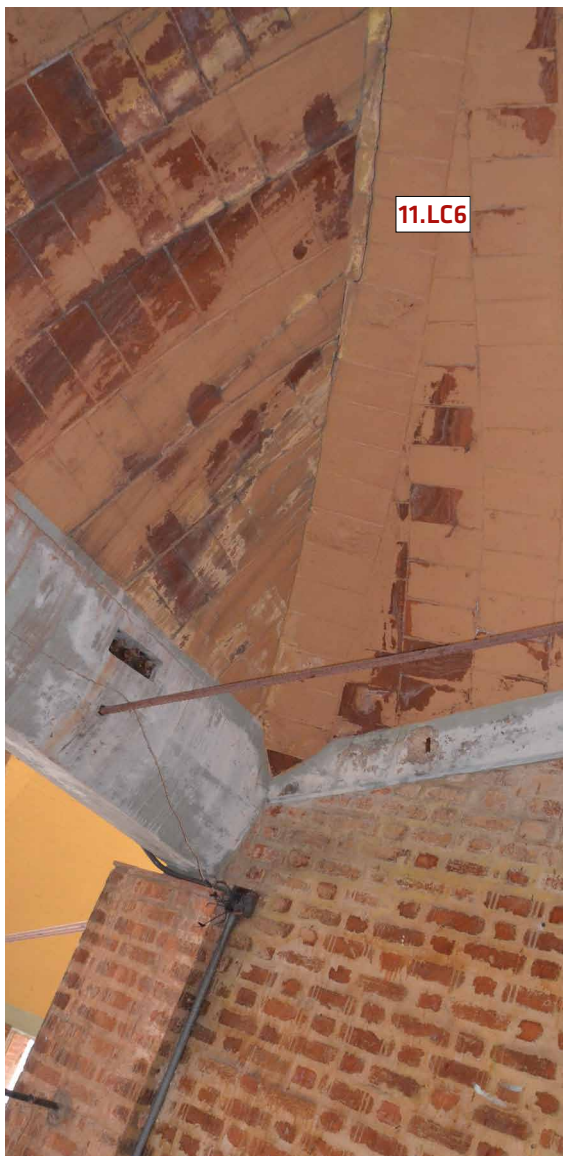
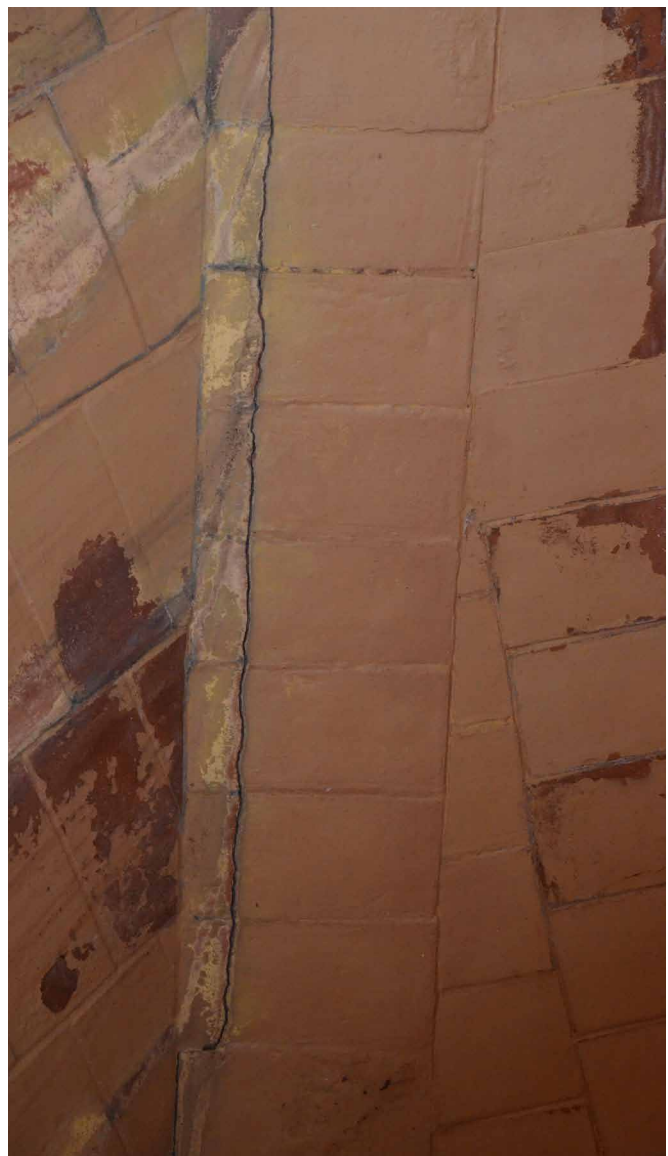
UBICACIÓN	BLOQUE	11	EXTERIOR/INTERIOR
	PLANTA	P1	SUPERFICIE
LESIÓN	11.LC6

Lesión en la intersección de las superficies abovedadas.

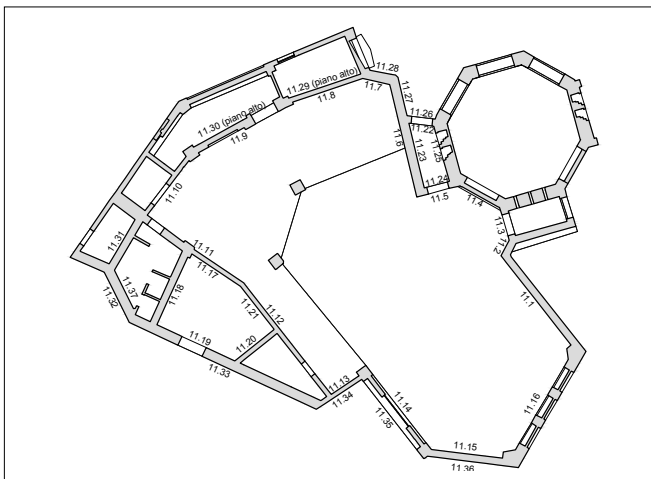
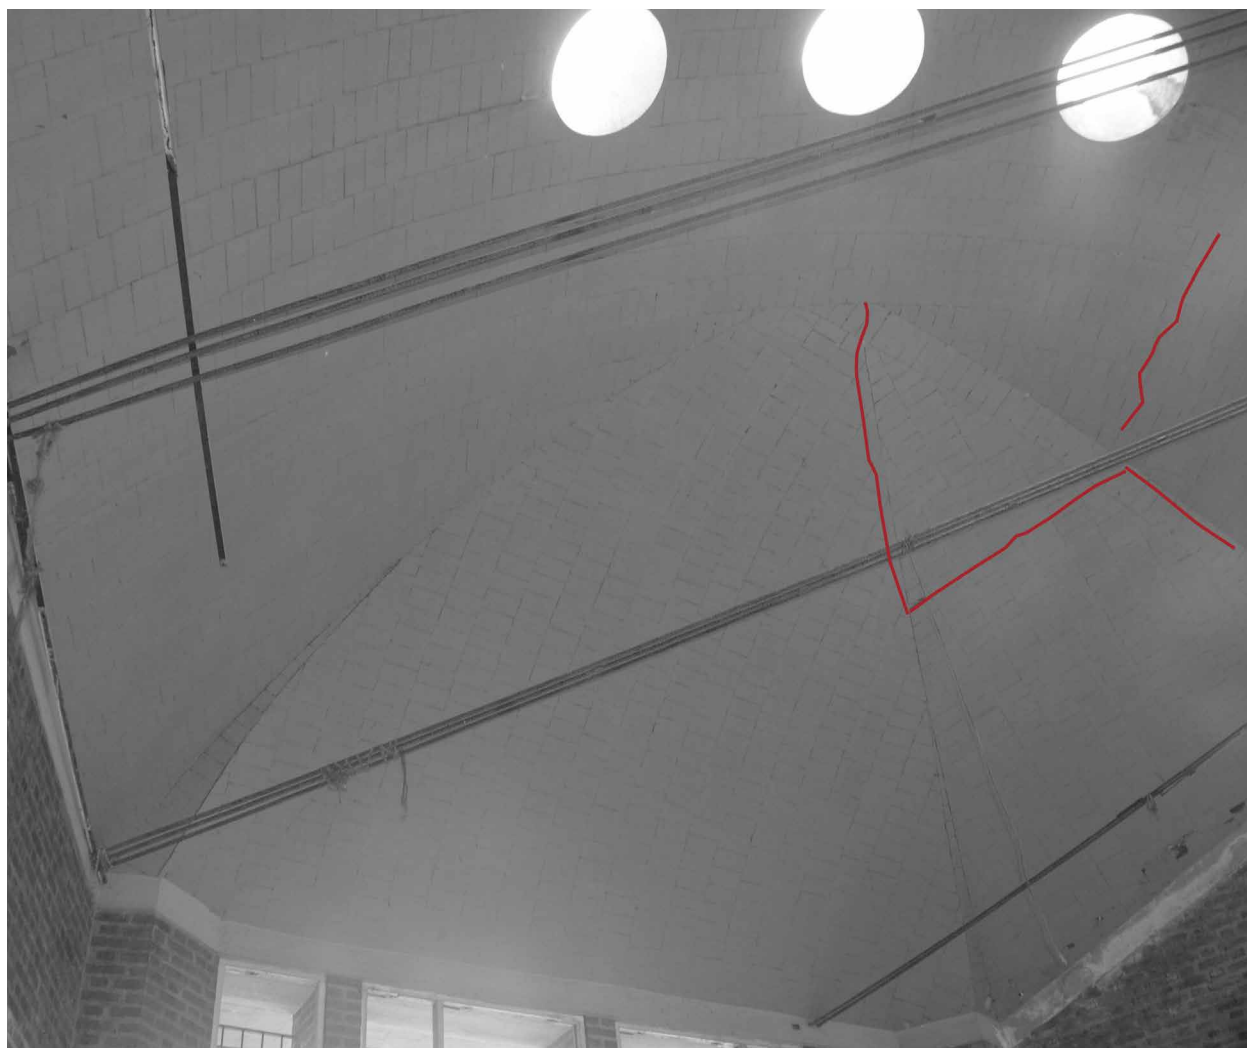
UBICACIÓN	BLOQUE	11	EXTERIOR/INTERIOR
	PLANTA	P1	SUPERFICIE
LESIÓN			VARIE

Las bóvedas parecen no haber tenido intervenciones de restauración, las bóvedas del intradós están pintadas. Hay numerosos puntos longitudinales y transversales a la bóveda.
