## ¡Qué no baje el telón!

## Descripción y análisis del marco de fisuras

### **Conservación, Gestión y Puesta en Valor del Patrimonio Cultural del ISA**

# Bloque 7

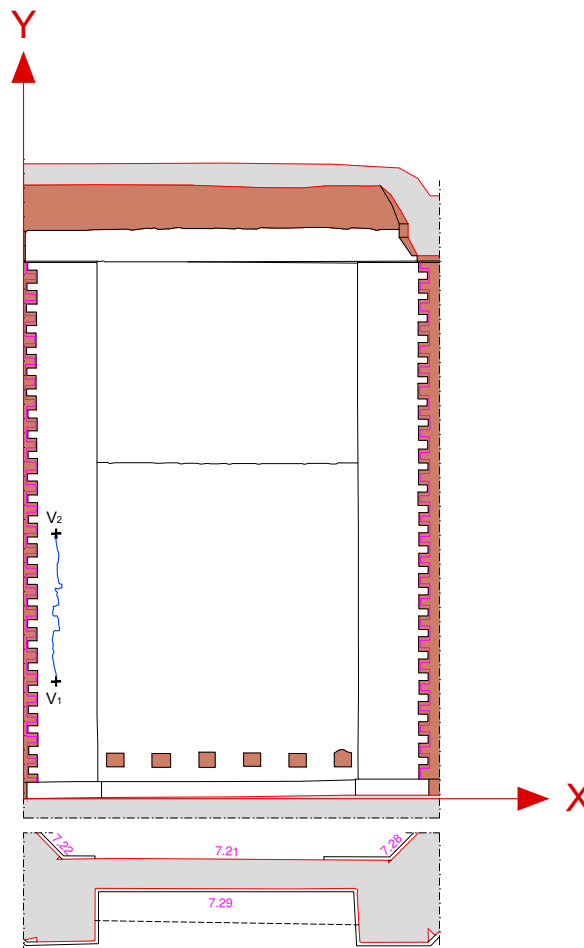
SUPERFICIE		7.29		LESIONES			7.L1			OTRO								
NÚMERO LESIÓN	LUGAR	POSICIÓN (m)		LONGITUD (m)	ANCHO (mm)	PROFUNDIDAD			COMPLANARIDAD		TIPOLOGÍA				DIRECCIÓN			
		X	Y		G	P	P/S	N.R.	C	N.C.	V	Λ	//	f	→	↑	↖	
7.L1	V1	0.26	1.03	1.55	3-6				√	√					√		√	
	V2	0.28	2.34

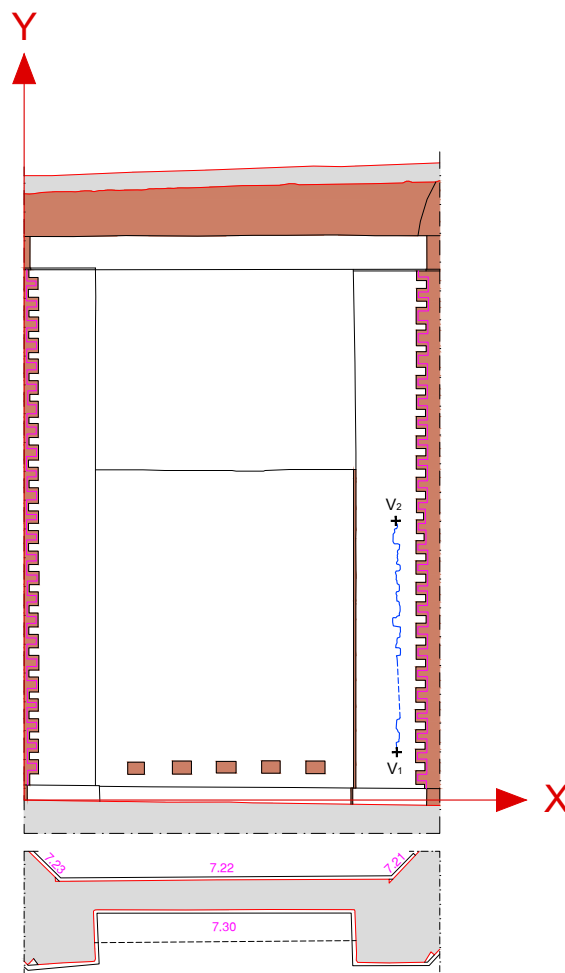
SUPERFICIE		7.30		LESIONES			7.L2			OTRO							
NÚMERO LESIÓN	LUGAR	POSICIÓN (m)		LONGITUD (m)	ANCHO (mm)	PROFUNDIDAD			COMPLANARIDAD		TIPOLOGÍA			DIRECCIÓN			
		X	Y		G	P	P/S	N.R.	C	N.C.	V	Λ	//	f	→	↑	↖
7.L2	V1	3.28	0.46	2.04	3-6				√	√				√		√	
	V2	3.27	2.50

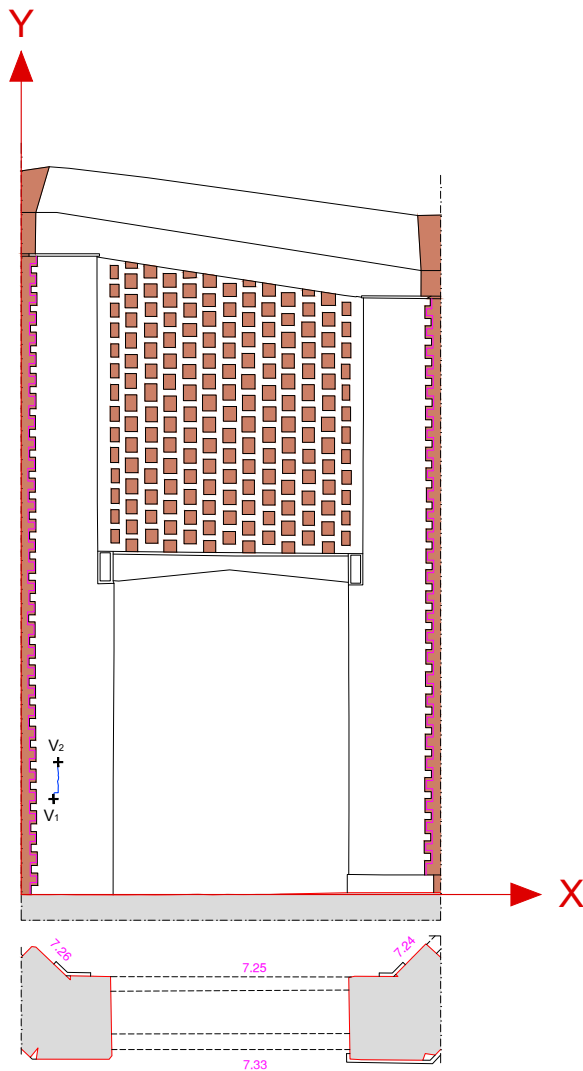
SUPERFICIE		7.33		LESIONES			7.L3			OTRO								
NÚMERO LESIÓN	LUGAR	POSICIÓN (m)		LONGITUD (m)	ANCHO (mm)			PROFUNDIDAD		COMPLANARIDAD		TIPOLOGÍA			DIRECCIÓN			
		X	Y		G	P	P/S	N.R.	C	N.C.	V	Λ	//	f	→	↑	↖	
7.L3	V1	0.28	0.84	0.61	0-3					√	√				√		√	
	V2	0.32	1.16

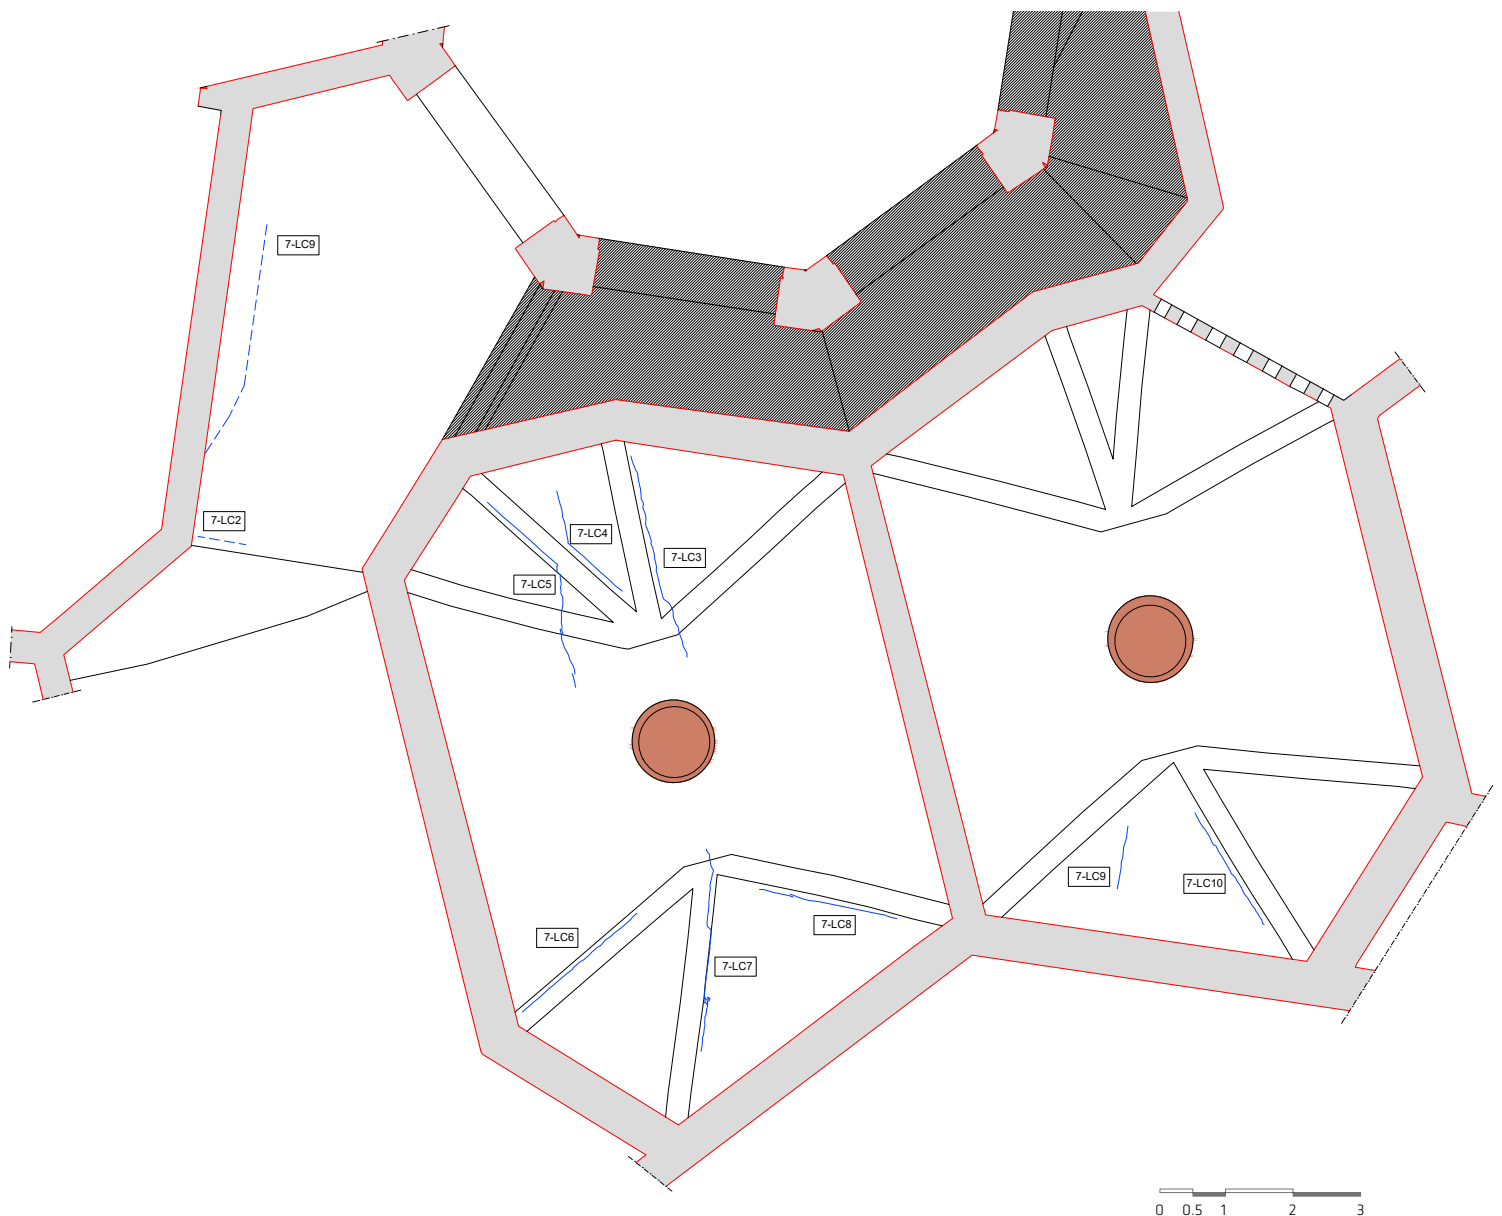
VOLTA		7.C		LESIONES			7.LC1 - 7.LC10			OTRO									
NÚMERO LESIÓN	LUGAR	POSICIÓN (m)		LONGITUD (m)	ANCHO (mm)		PROFUNDIDAD			COMPLANARIDAD		TIPOLOGÍA				DIRECCIÓN			
		X	Y		G	P	P/S	N.R.	C	N.C.	V	Λ	//	f	→	↑	↖		
7.LC1	-	-	-	N.D.	N.D.														
7.LC2	-	-	-	N.D.	N.D.														
7.LC3	-	-	-	2.68	N.D.														
7.LC4	-	-	-	1.58	N.D.														
7.LC5	-	-	-	4.70	N.D.														
7.LC6	-	-	-	1.90	N.D.														
7.LC7	-	-	-	2.87	N.D.														
7.LC8	-	-	-	1.78	N.D.														
7.LC9	-	-	-	0.80	N.D.														
7.LC10	-	-	-	1.67	N.D.

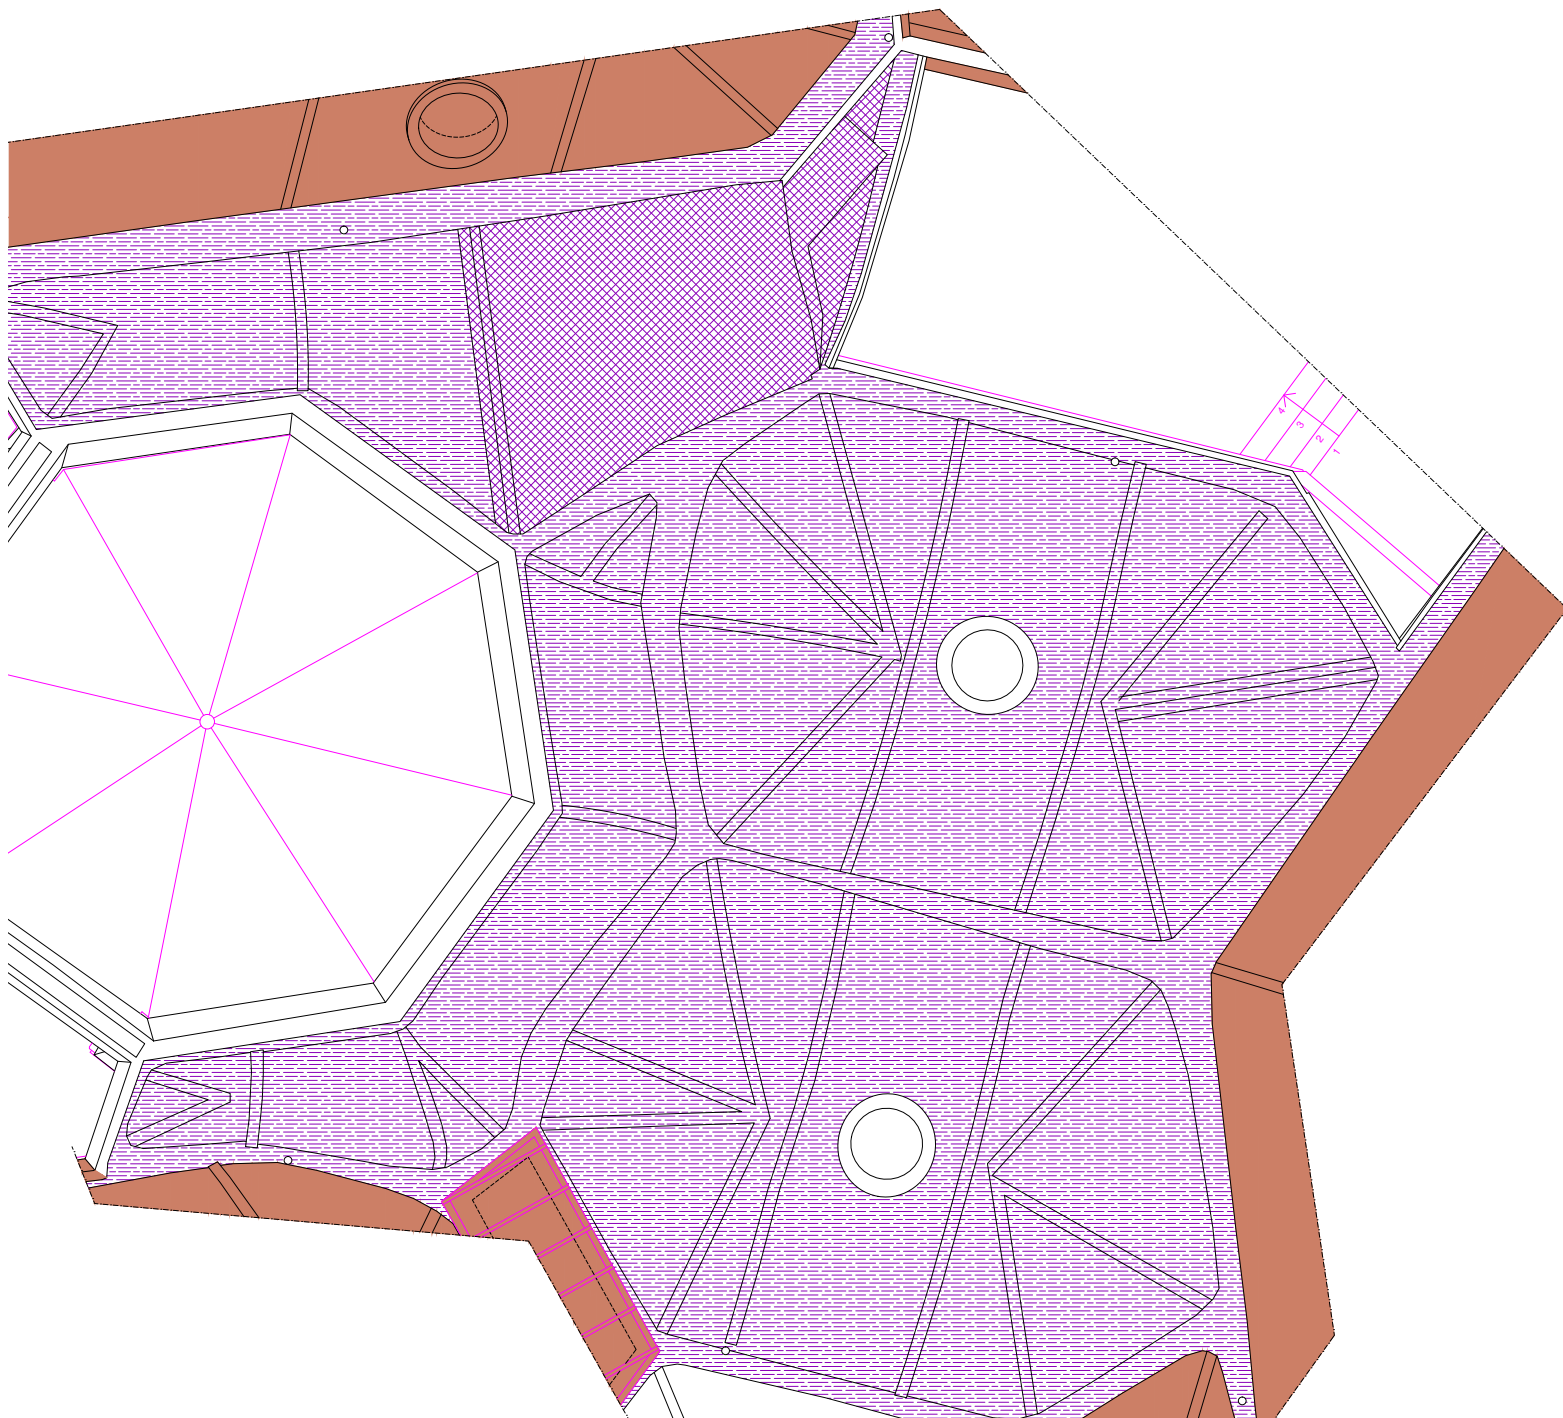
SUPERFICIE	VOLTA	LESIONES	OTRO
Falta probablemente debido a la interrupción de las obras - <b>extensión = 5%</b> de la superficie Erosión profunda o desprendimiento de rasillas - <b>extensión = 90%</b> de la superficie

- Las bóvedas parecen conservar su estado original. Más del 90% de la superficie en el extradós está fuertemente erosionada y/o con rasillas desprendidas. En la parte del intradós hay lesiones transversales al arranque de las bóvedas. En la parte extradós, la resolución de los fotoplanos, así como la imposibilidad de acceso para el levantamiento directo sobre el mismo no permitió establecer si las lesiones detectadas en el intradós son pasantes, como lo documentan los análisis previos realizados por el ingeniero Quevedo Sotolongo.

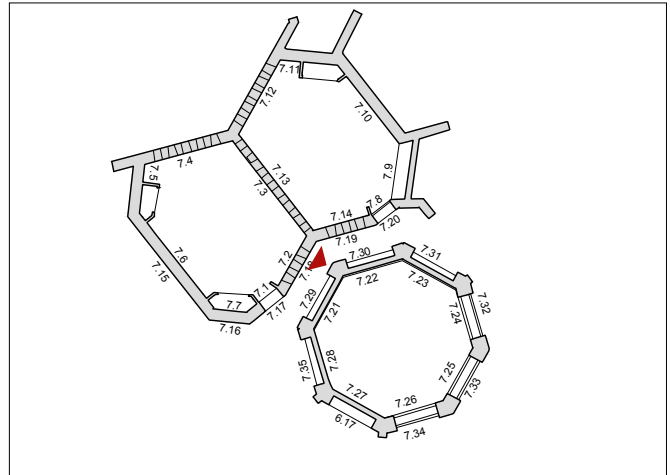
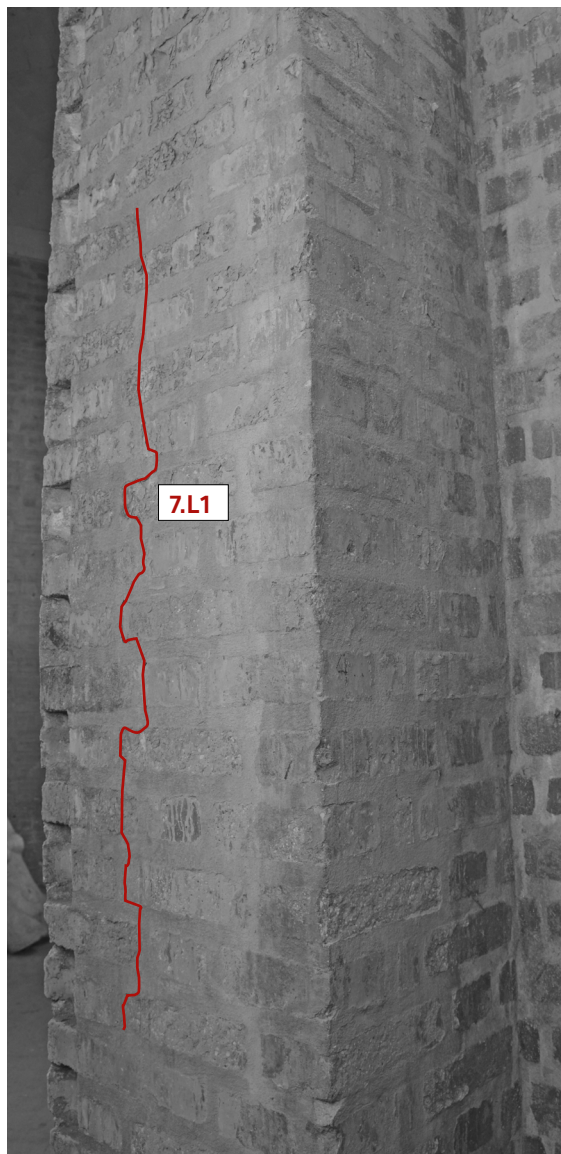
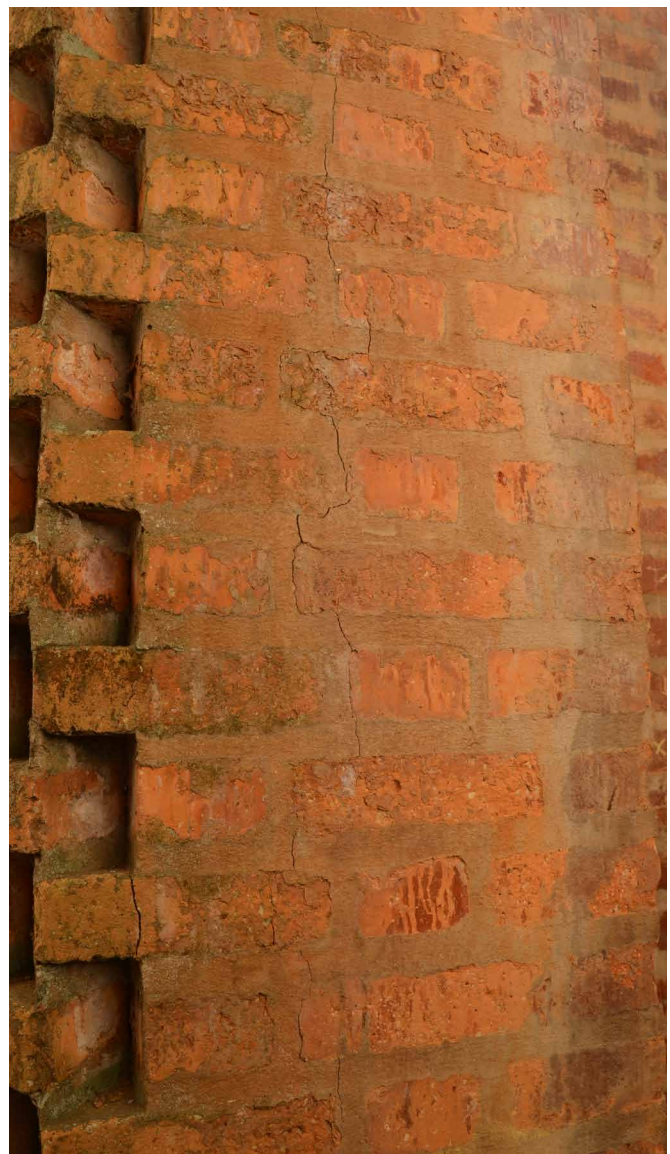
<b>UBICACIÓN</b>	BLOQUE	<b>7</b>	<b>EXTERIOR/INTERIOR</b>
	PLANTA	<b>P1</b>	SUPERFICIE <b>7.29</b>
<b>LESIÓN</b>			<b>7.L1</b>

PASANTE: NO

DESARROLLO: principalmente vertical

ANCHURA DEL VIENTRE (MM): 3-6

- Hay tres grietas en los pilares de ladrillo del patio exterior, en particular el pilar entre los muros 7.29 y 7.30 tiene grietas no pasantes en ambos lados.

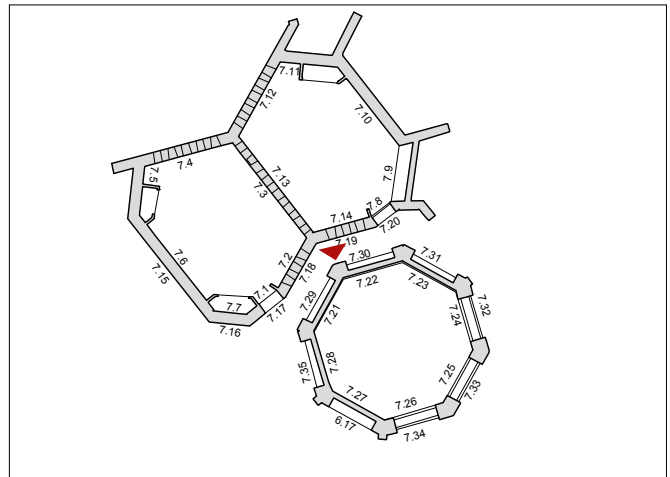
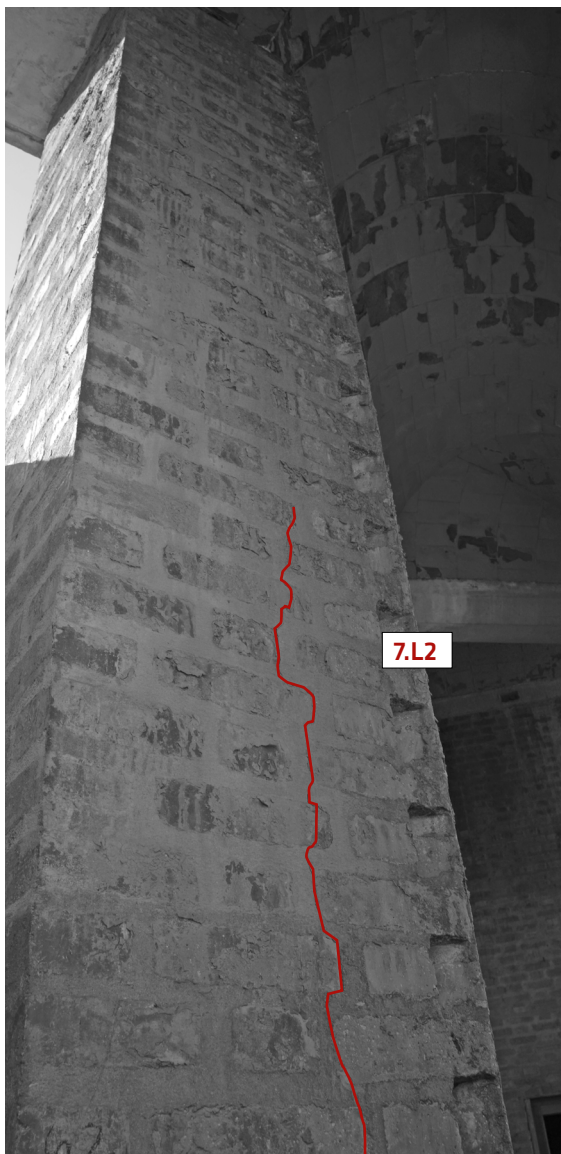
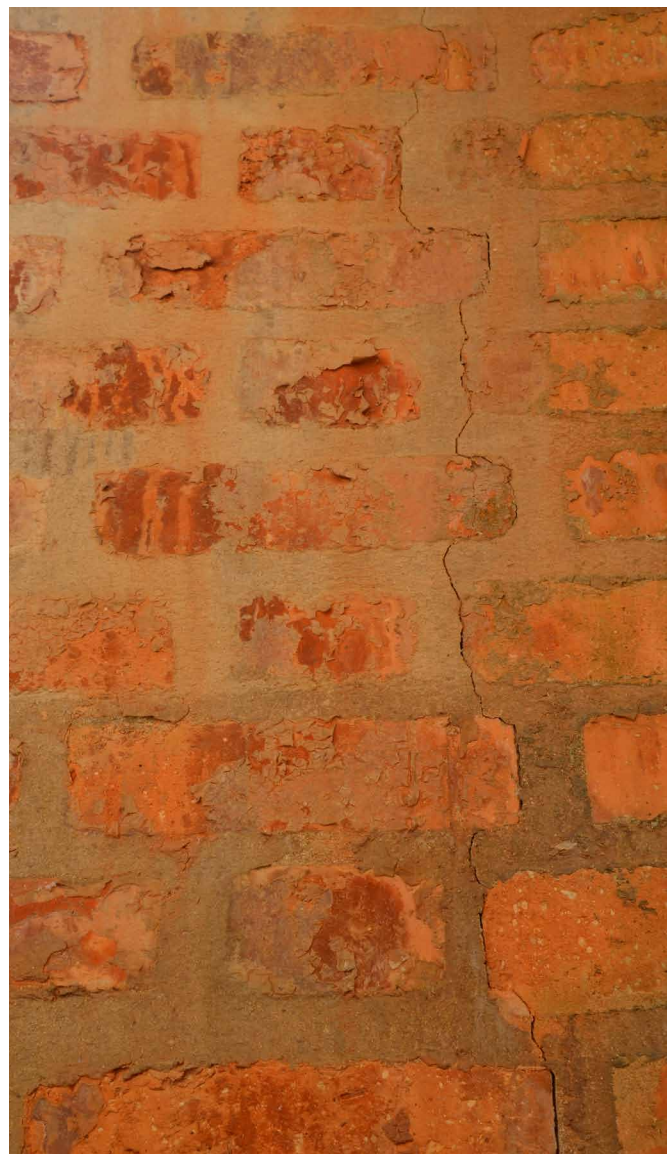
<b>UBICACIÓN</b>	BLOQUE	<b>7</b>	<b>EXTERIOR/INTERIOR</b>
	PLANTA	<b>PT</b>	<b>SUPERFICIE</b> <b>7.30</b>
<b>LESIÓN</b>			<b>7.L2</b>

PASANTE: NO

DESARROLLO: principalmente vertical

ANCHURA DEL VIENTRE (MM): 3-6

OTRO:  
Lesión con parche de mortero

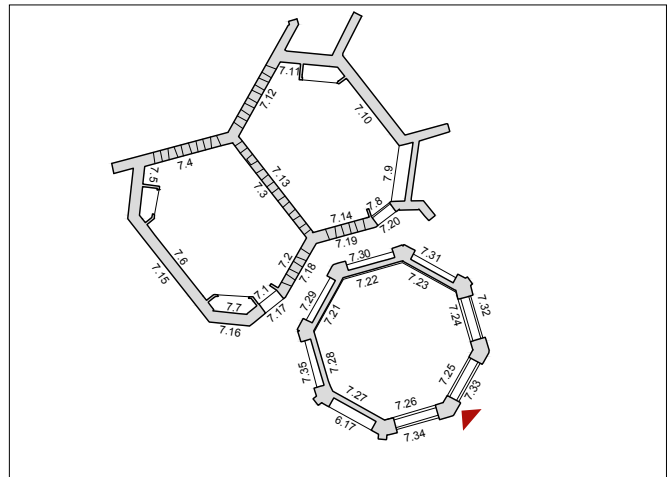
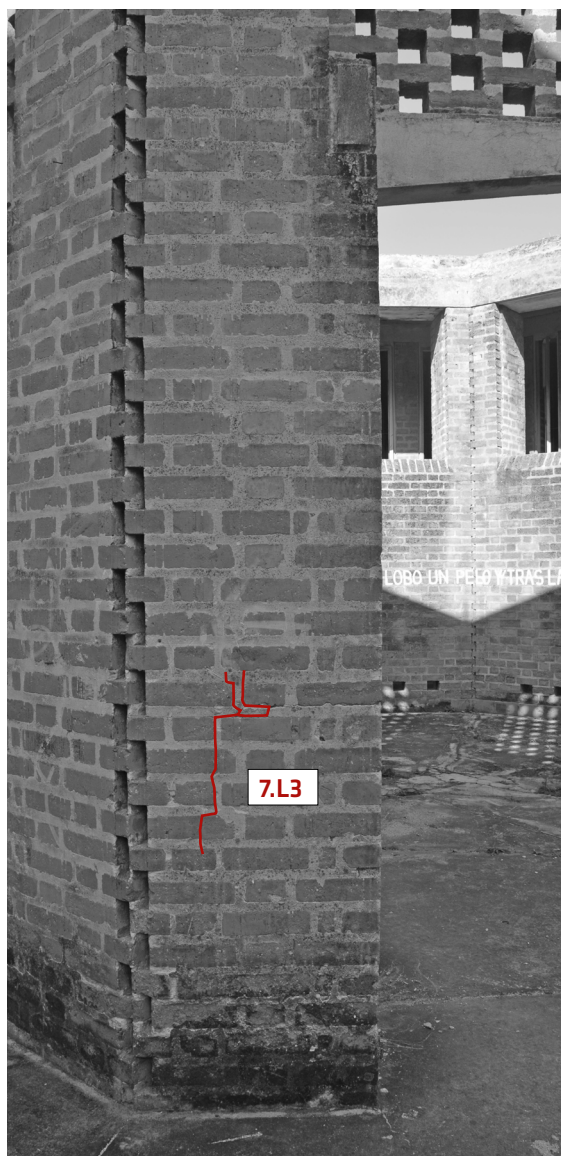
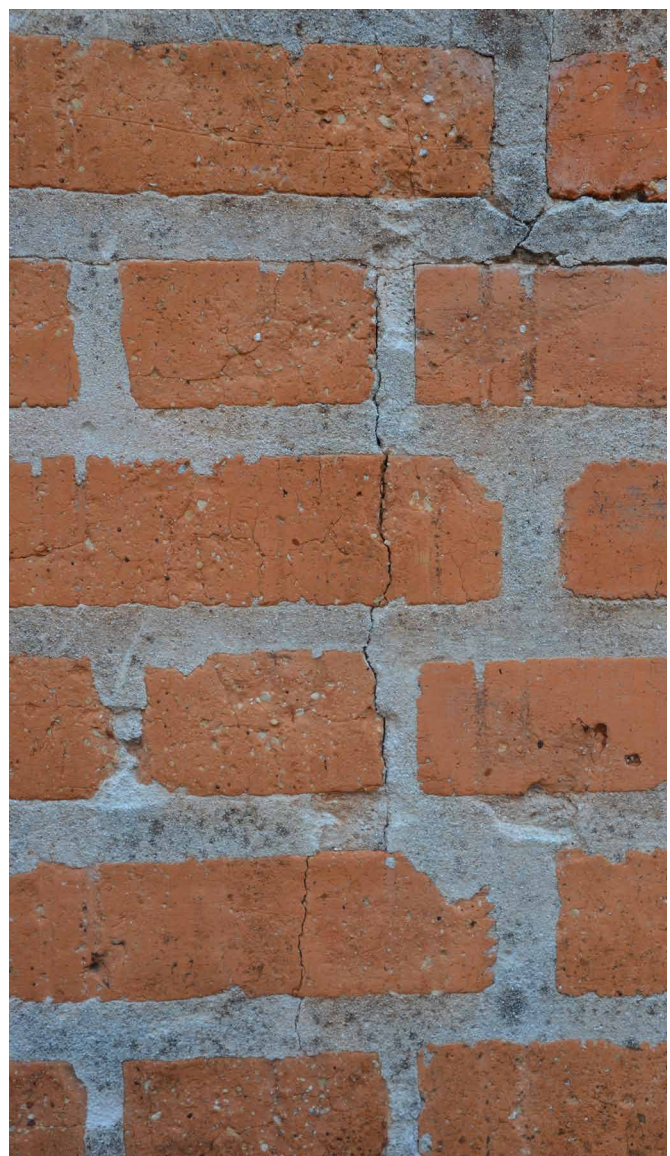
<b>UBICACIÓN</b>	BLOQUE	<b>7</b>	<b>EXTERIOR/INTERIOR</b>
	PLANTA	<b>PT</b>	SUPERFICIE <b>7.6</b>
<b>LESIÓN</b>			<b>7.L3</b>

PASANTE: NO

DESARROLLO: principalmente vertical

ANCHURA DEL VIENTRE (MM): 3-6

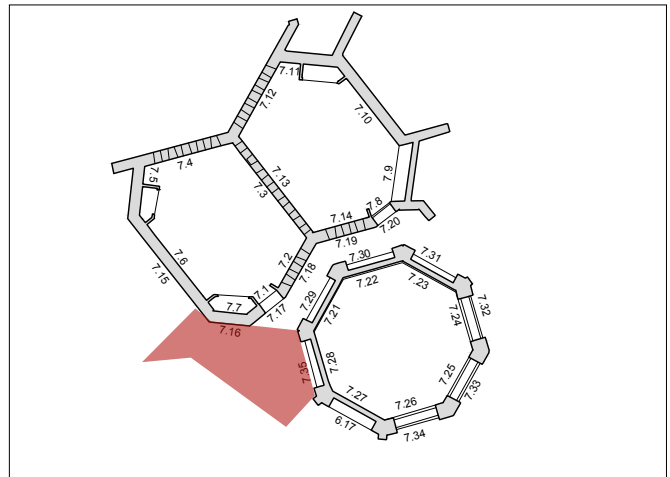
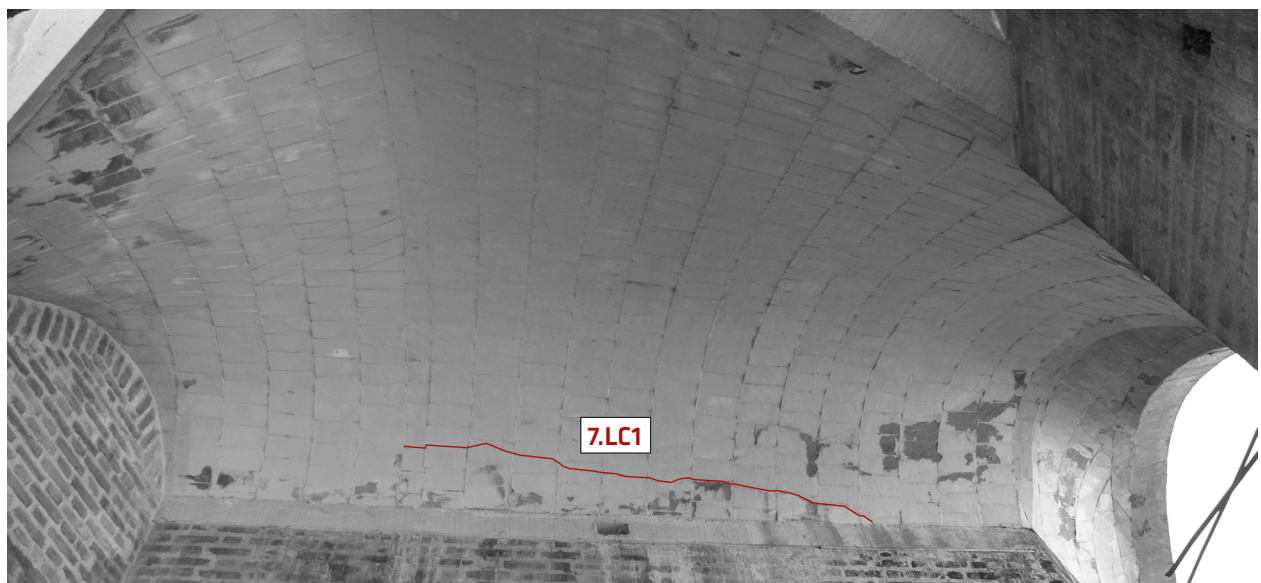
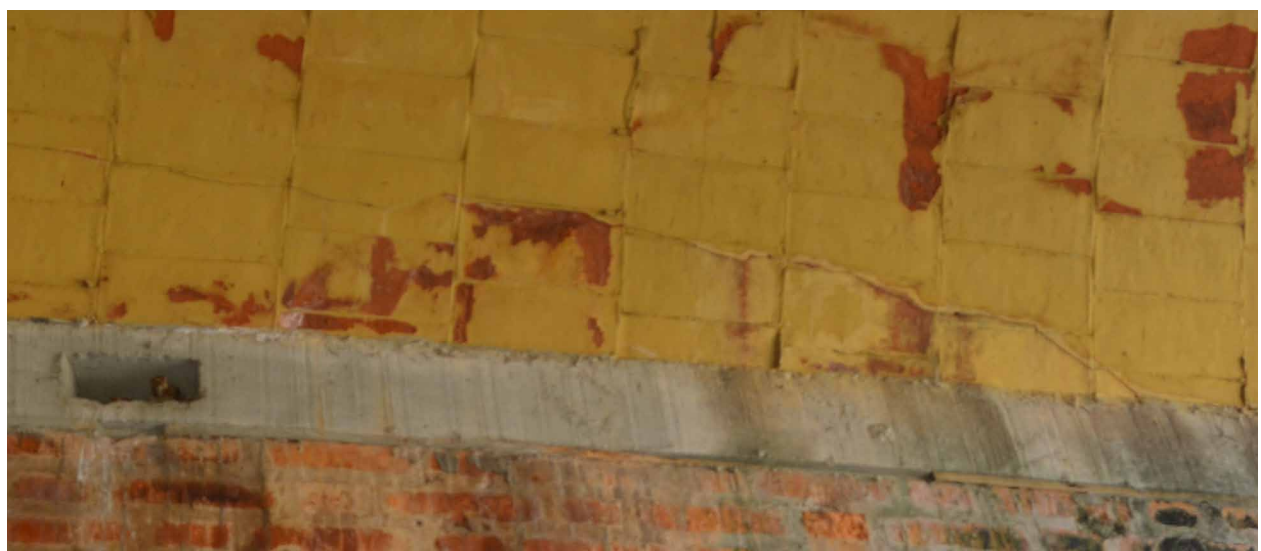
<b>UBICACIÓN</b>	BLOQUE	<b>7</b>	EXTERIOR/ <b>INTERIOR</b>
	PLANTA	<b>PT</b>	SUPERFICIE <b>7.C</b>
<b>LESIÓN</b>			<b>7.LC1</b>

PASANTE: N.D.  
 DESARROLLO: longitudinal  
 ANCHURA DEL VIENTRE (MM): N.D.  
 OTRO:

- En la parte intradós de la porción aparentemente no concluida, correspondiente al corredor exterior entre los bloques 7 y 6, hay dos lesiones, la primera de las cuales sigue longitudinalmente el curso de la bóveda y el otro que la atraviesa transversalmente. Otras grietas están presentes en el intradós de las salas del bloque 7. Por las razones mencionadas anteriormente, no fue posible verificar la anchura del vientre. Sin embargo, a partir de un estudio visual y comparado con los fotoplanos, se cree que éstos pueden tener una anchura de vientre que difícilmente supera 1 cm.

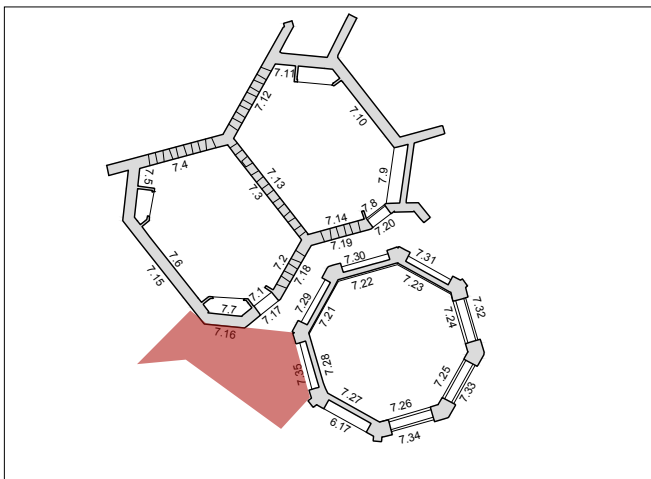
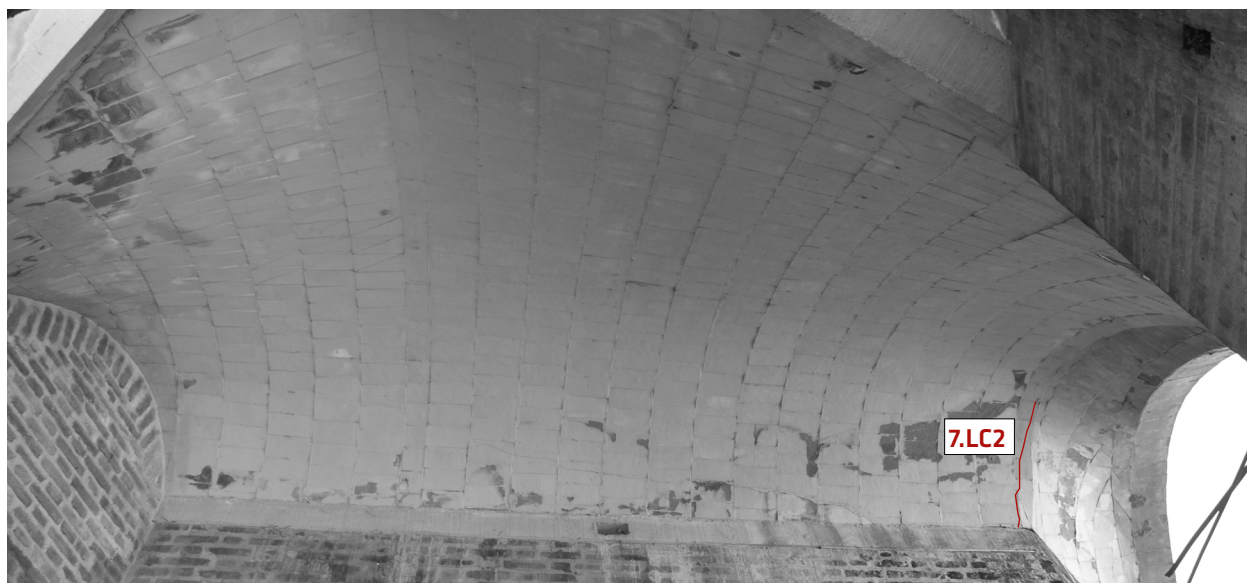
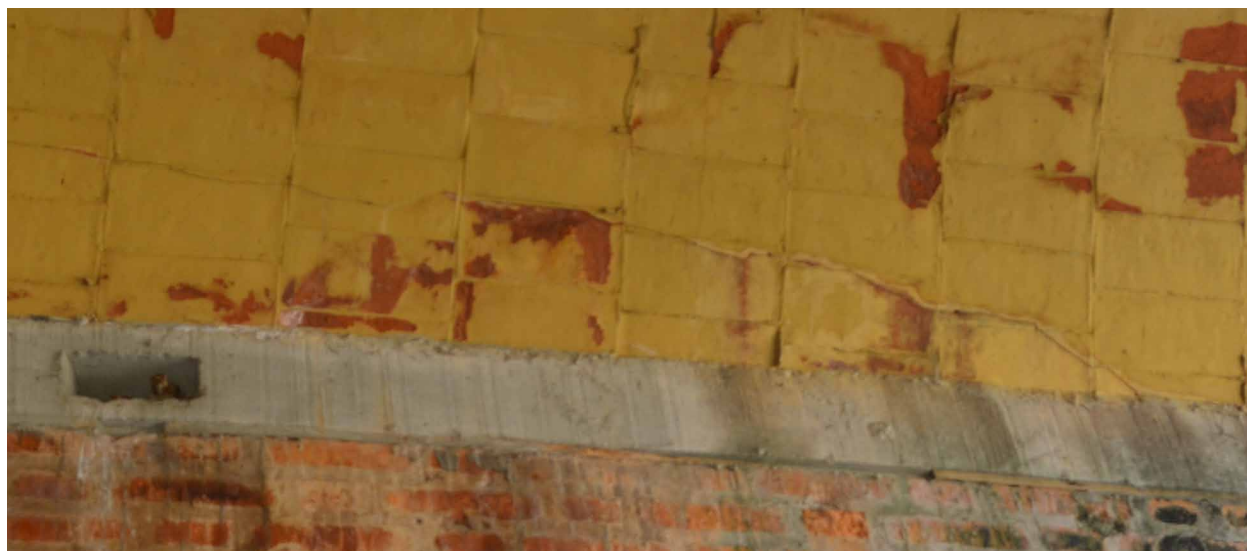
<b>UBICACIÓN</b>	BLOQUE	<b>7</b>	EXTERIOR/ <b>INTERIOR</b>
	PLANTA	<b>PT</b>	SUPERFICIE <b>7.C</b>
<b>LESIÓN</b>			<b>7.LC2</b>

PASANTE: N.D.  
 DESARROLLO: transversal  
 ANCHURA DEL VIENTRE (MM): N.D.  
 OTRO:  
 Lesión con parche de mortero
