ACTA DE REUNIÓN

OBRA: FACULTAD DE ARTE TEATRAL. ISA

OBJETIVOS ANALIZADOS: **Resumen de pruebas de calas de cimentación realizadas en FAT**

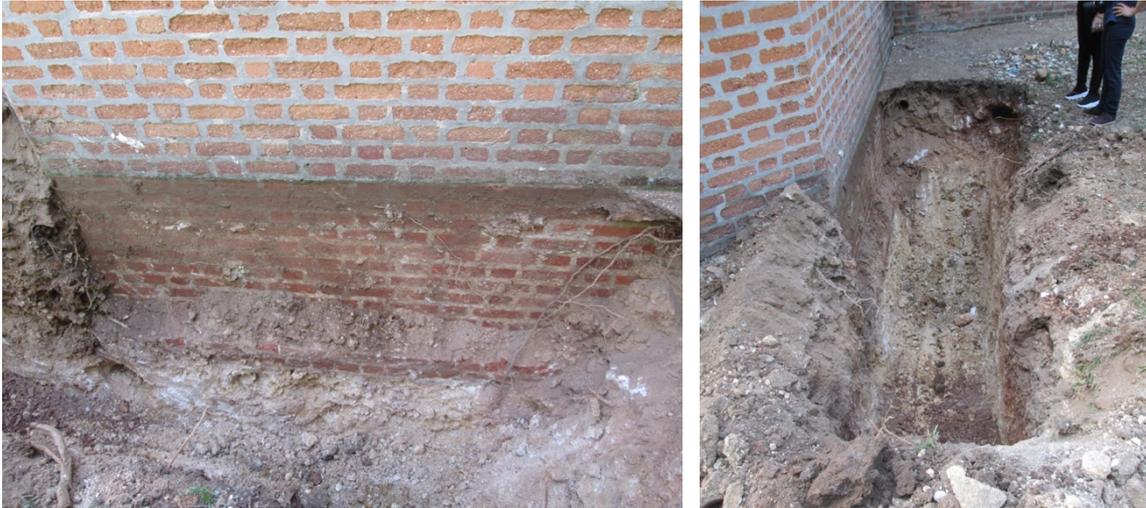
proceso de realización Cala No 1

Cala No 1: Realizada en el Bloque 4. Se escavó la tierra próxima al cimiento que conforma la esquina del Bloque 4 por la zona exterior y se apreció que el muro de ladrillo se profundiza debajo del terreno 1.0 m hasta el cimiento que está conformado por dos hiladas de ladrillos de 13.5 cm de ancho por 15.0 cm de altura. Se tomaron muestras de la tierra, del material del ladrillo y del mortero que conforma la junta.

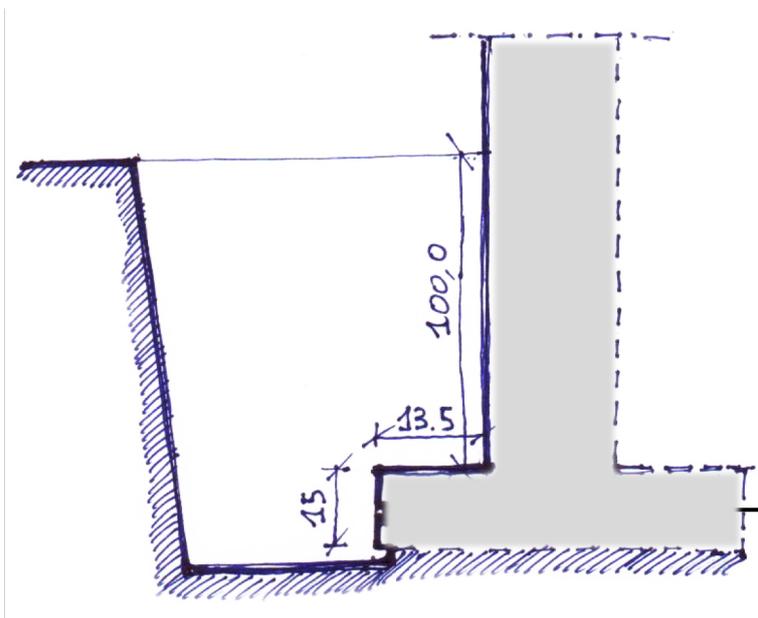
*cimientos corridos
zapata de ladrillos*

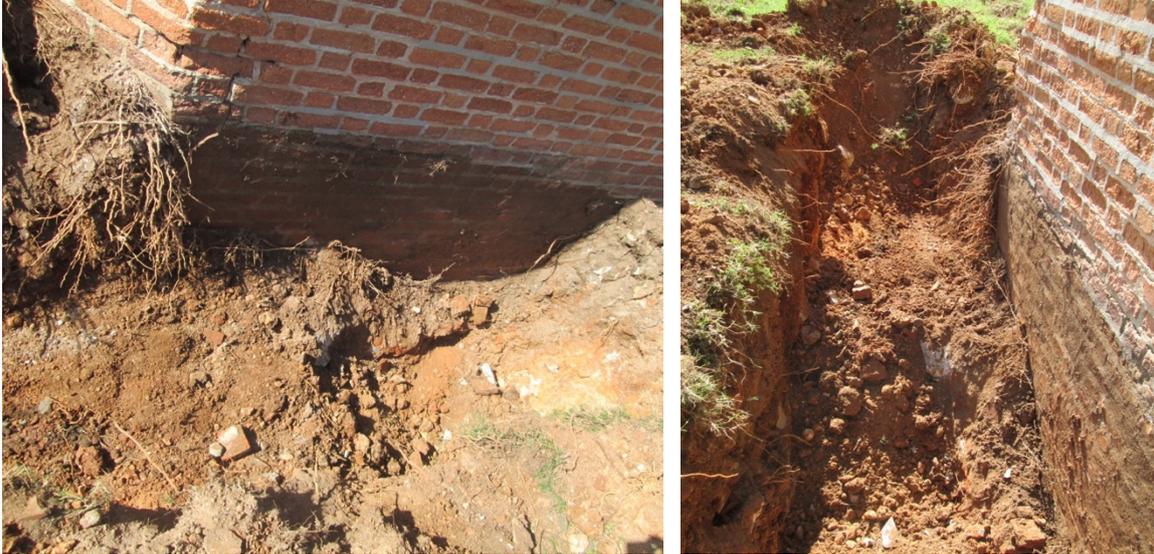
proceso de realización Cala No 2

Cala No 2: Realizada en el Bloque 3. Se escavó la tierra próxima al cimiento que conforma la esquina del Bloque 3 por la zona exterior y se apreció que el muro de ladrillo se profundiza debajo del terreno 1.0 m hasta una zapata corrida conformada por argamasa de materiales mixtos de ladrillos y hormigón de 30.0 cm de ancho por 20.0 cm de

altura, combinado a su vez, con plato de hormigón de 60.0 cm de ancho por 40.0 cm de altura.

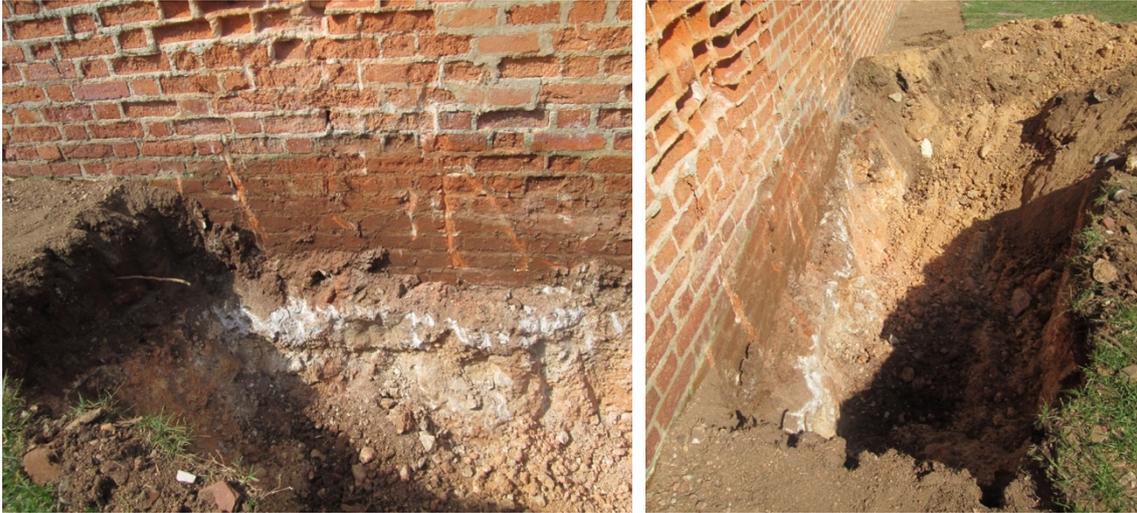
proceso de realización Cala No 3

Cala No 3: Realizada en el Bloque 2. Se escavó la tierra próxima al cimiento que conforma la esquina del Bloque 2 por la zona exterior y se apreció que el muro de ladrillo se profundiza debajo del terreno 60.0 cm hasta que se conecta con la piedra del terreno. La unión entre el muro de ladrillos y la piedra del terreno se nivela con cemento conformando un elemento a modo de cimentación con ancho aproximado de 18.0 cm. Se tomaron muestras de tierra.

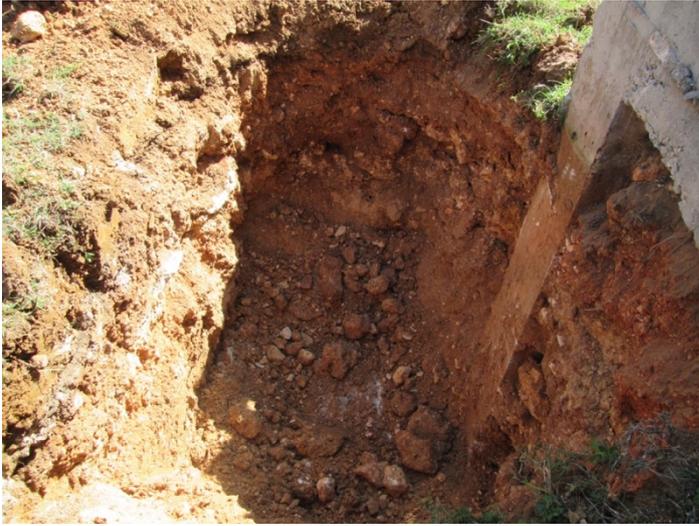
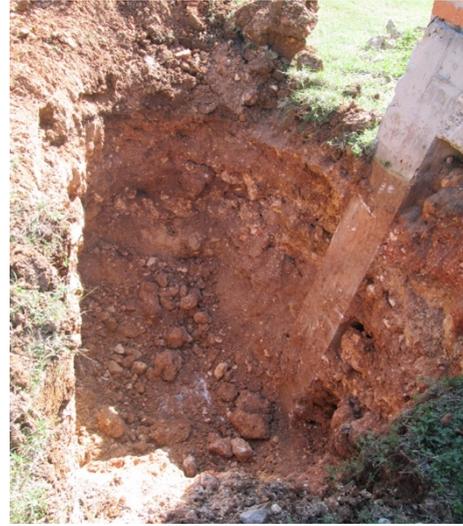
proceso de realización Cala No 4

Cala No 4: Realizada en el Bloque 13. Se escavó la tierra próxima al cimiento que conforma la esquina del Bloque 2 por la zona exterior y se apreció cimentación aislada formada por pedestal de 2.22 m y plato con medidas que oscilan entre 80.0 cm y 90.0 cm. El hormigón se muestra a vista.

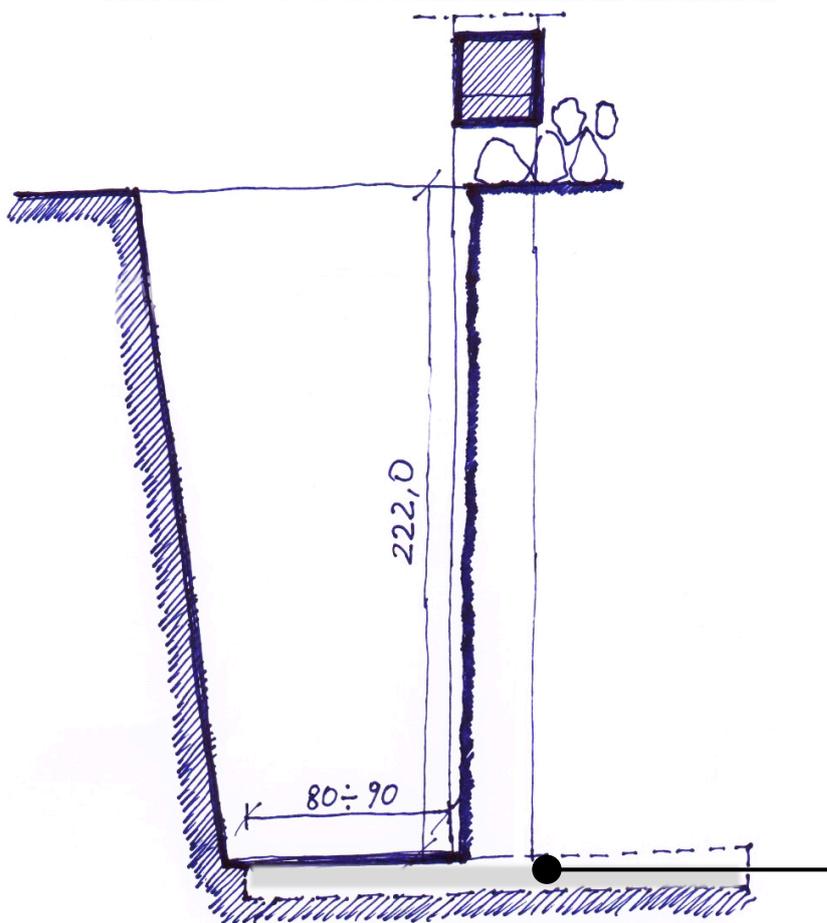
*cimentación aislada.
plato supuestamente
débilmente armado*
