¡Qué no baje el telón!

Análisis de la inestabilidad

Descripción y análisis del marco de fisuras

Bloque 11

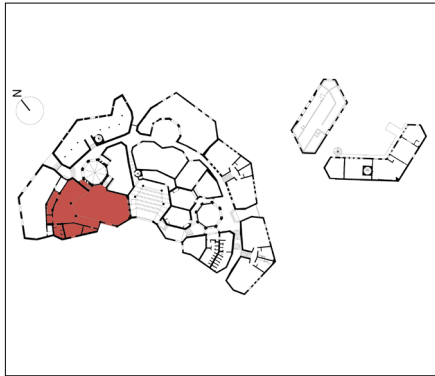
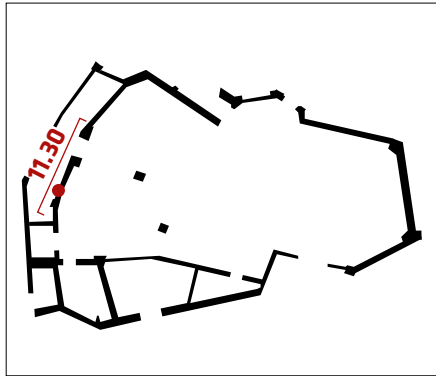
SUPERFICIE		11.30		LESIONES			11.L1			OTRO								
NÚMERO LESIÓN	LUGAR	POSICIÓN (m)		LONGITUD (m)	ANCHO (mm)	PROFUNDIDAD			COMPLANARIDAD		TIPOLOGÍA			DIRECCIÓN				
		X	Y		G	P	P/S	N.R.	C	N.C.	V	Λ	//	f	→	↑	↖	
11.L1	V1	6.02	0.33	0.70	0-3				√		√				√		√	
	V2	6.03	0.95

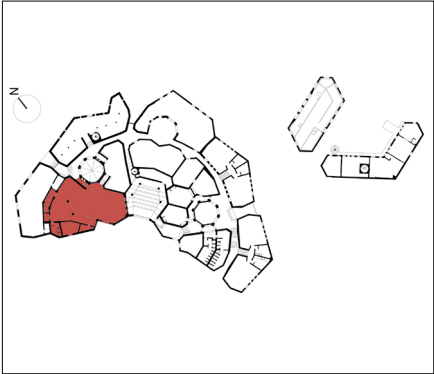
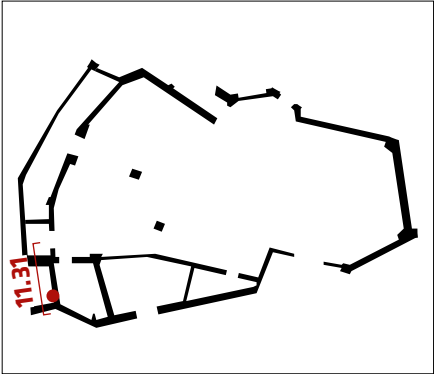
SUPERFICIE		11.31		LESIONES				11.L2				OTRO						
NÚMERO LESIÓN	LUGAR	POSICIÓN (m)		LONGITUD (m)	ANCHO (mm)		PROFUNDIDAD			COMPLANARIDAD		TIPOLOGÍA			DIRECCIÓN			
		X	Y		G	P	P/S	N.R.	C	N.C.	V	Λ	//	f	→	↑	↖	
11.L2	V1	8.47	0.56	2.98	3-6		14				√		√				√	
	V2	8.55	3.50

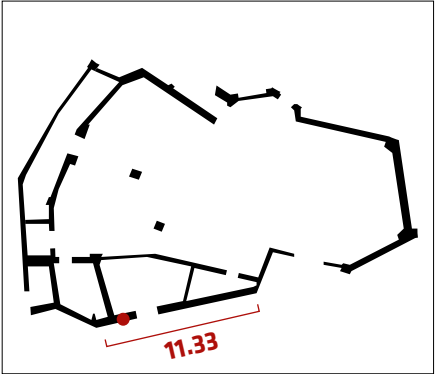
SUPERFICIE		11.33		LESIONES			11.L3			OTRO							
NÚMERO LESIÓN	LUGAR	POSICIÓN (m)		LONGITUD (m)	ANCHO (mm)	PROFUNDIDAD			COMPLANARIDAD		TIPOLOGÍA			DIRECCIÓN			
		X	Y		G	P	P/S	N.R.	C	N.C.	V	Λ	//	f	→	↑	↖
11.L3	V1	2.60	1.92	2.70	3-6	14				√		√				√	
	V2	2.64	4.56

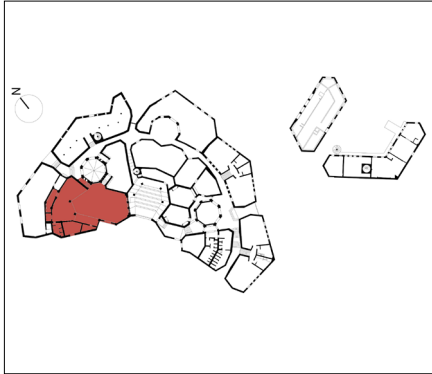
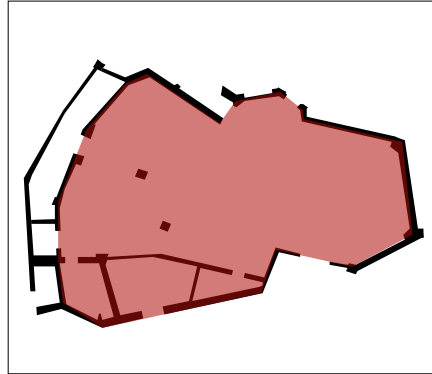
SUPERFICIE	LESIONES	OTRO
Erosión profunda o desprendimiento de rasillas - extensión > 85% de la superficie

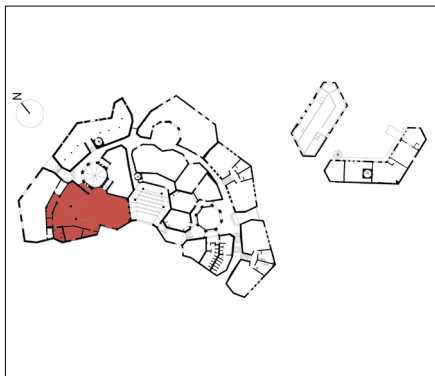
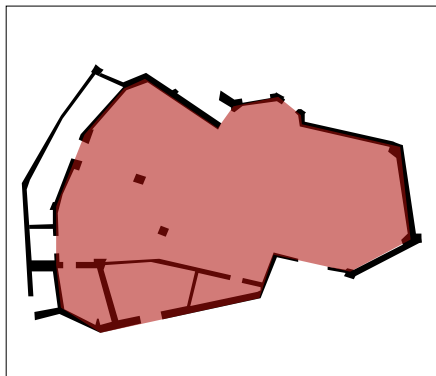
SUPERFICIE		LESIONES			11.CL1 - 11.CL12				OTRO								
NÚMERO LESIÓN	LUGAR	POSICIÓN (m)		LONGITUD (m)	ANCHO (mm)	PROFUNDIDAD			COMPLANARIDAD		TIPOLOGÍA				DIRECCIÓN		
		X	Y			P	P/S	N.R.	C	N.C.	V	Λ	//	f	→	↑	↖
11.LC1	-	-	-	2.53	N.D.			√									
11.LC2	-	-	-	1.13	N.D.			√									
11.LC3	-	-	-	1.11-0.70	N.D.			√									
11.LC4 -4.1	-	-	-	3.13-1.25	N.D.			√									
11.LC5	-	-	-	2.28-0.67-1.00	N.D.			√									
11.LC6-6.1	-	-	-	3.93-0.86	N.D.			√									
11.LC7	-	-	-	0.86	N.D.			√									
11.LC8 - 8.1	-	-	-	3.85-6.20	N.D.			√									
11.LC9	-	-	-	2.23	N.D.			√									
11.LC10-10.1	-	-	-	2.08-0.90	N.D.			√									
11.LC11	-	-	-	0.91-0.93	N.D.			√									
11.LC12	-	-	-	2.42	N.D.			√
