## ¡Qué no baje el telón!

## Descripción y análisis del marco de fisuras

### **Conservación, Gestión y Puesta en Valor del Patrimonio Cultural del ISA**

# Bloque 7

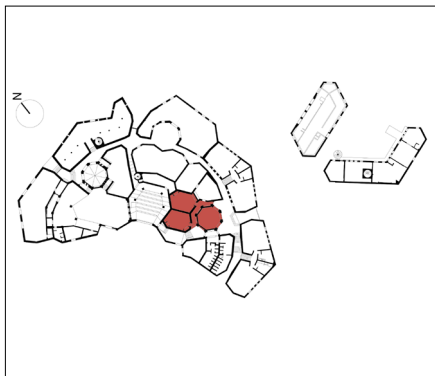
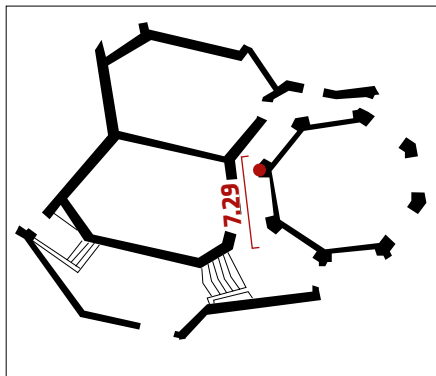
SUPERFICIE		7.29		LESIONES			7.L1			OTRO								
NÚMERO LESIÓN	LUGAR	POSICIÓN (m)		LONGITUD (m)	ANCHO (mm)	PROFUNDIDAD			COMPLANARIDAD		TIPOLOGÍA				DIRECCIÓN			
		X	Y		G	P	P/S	N.R.	C	N.C.	V	Λ	//	f	→	↑	↖	
7.L1	V1	0.26	1.03	1.55	3-6				√	√					√		√	
	V2	0.28	2.34

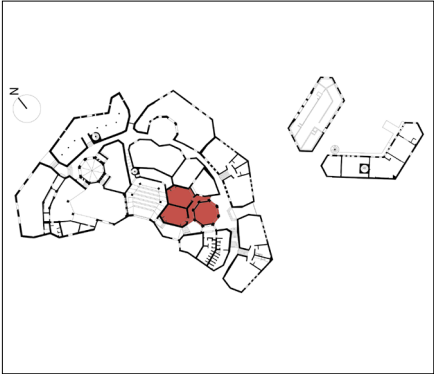
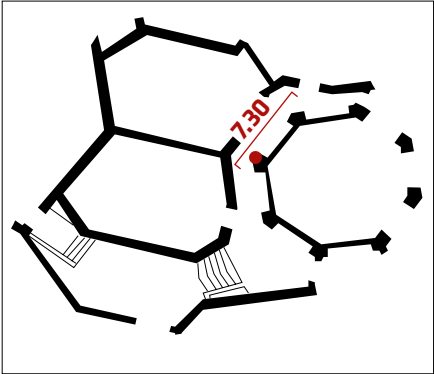
SUPERFICIE		7.30		LESIONES			7.L2			OTRO							
NÚMERO LESIÓN	LUGAR	POSICIÓN (m)		LONGITUD (m)	ANCHO (mm)	PROFUNDIDAD			COMPLANARIDAD		TIPOLOGÍA			DIRECCIÓN			
		X	Y		G	P	P/S	N.R.	C	N.C.	V	Λ	//	f	→	↑	↖
7.L2	V1	3.28	0.46	2.04	3-6				√	√				√		√	
	V2	3.27	2.50

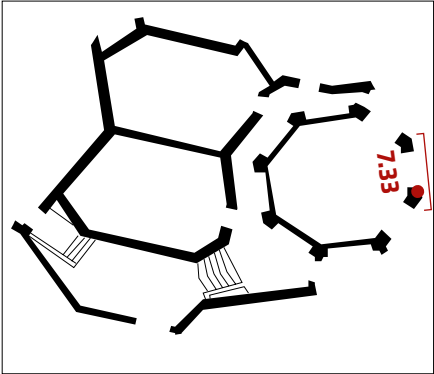
SUPERFICIE		7.33		LESIONES			7.L3			OTRO								
NÚMERO LESIÓN	LUGAR	POSICIÓN (m)		LONGITUD (m)	ANCHO (mm)			PROFUNDIDAD		COMPLANARIDAD		TIPOLOGÍA			DIRECCIÓN			
		X	Y		G	P	P/S	N.R.	C	N.C.	V	Λ	//	f	→	↑	↖	
7.L3	V1	0.28	0.84	0.61	0-3					√	√				√		√	
	V2	0.32	1.16

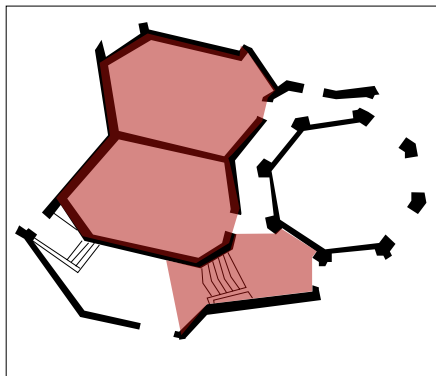
VOLTA		7.C		LESIONES			7.LC1 - 7.LC10			OTRO									
NÚMERO LESIÓN	LUGAR	POSICIÓN (m)		LONGITUD (m)	ANCHO (mm)		PROFUNDIDAD			COMPLANARIDAD		TIPOLOGÍA				DIRECCIÓN			
		X	Y		G	P	P/S	N.R.	C	N.C.	V	Λ	//	f	→	↑	↖		
7.LC1	-	-	-	N.D.	N.D.														
7.LC2	-	-	-	N.D.	N.D.														
7.LC3	-	-	-	2.68	N.D.														
7.LC4	-	-	-	1.58	N.D.														
7.LC5	-	-	-	4.70	N.D.														
7.LC6	-	-	-	1.90	N.D.														
7.LC7	-	-	-	2.87	N.D.														
7.LC8	-	-	-	1.78	N.D.														
7.LC9	-	-	-	0.80	N.D.														
7.LC10	-	-	-	1.67	N.D.

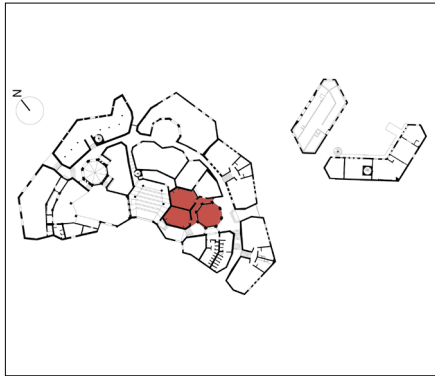
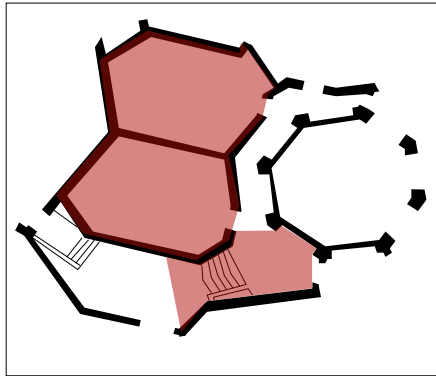
SUPERFICIE	VOLTA	LESIONES	OTRO
Falta probablemente debido a la interrupción de las obras - <b>extensión = 5%</b> de la superficie Erosión profunda o desprendimiento de rasillas - <b>extensión = 90%</b> de la superficie
